**Keszthely város hídjainak éves hídvizsgálata
2025.**

**Kivonat a „Keszthely Város Önkormányzatának tulajdonát képező 4 db közúti híd
részleges felújítási terveinek beszerzése” tárgyú beszerzési eljáráshoz**

Készítette: Cardium Kft.

Keszthely város hídjainak éves hídvizsgálata 2025.

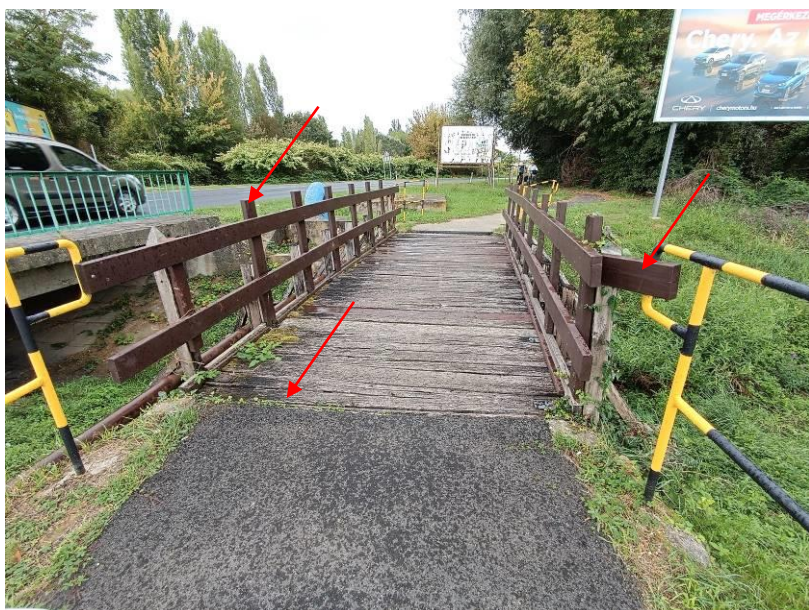
1. kép: Pályanézet Keszthely felől

A pályaburkolat régi keményfa pallói korhadnak, repedezettek, mozognak. Az újabb padlók puhafából készültek, a favédelem megkopott.

A híd elején 6-8cm-es lépcső, botlásveszélyes.

A korlátok kialakítása, állapota balesetveszélyes.

A szerkezetre felkúszott a növényzet.

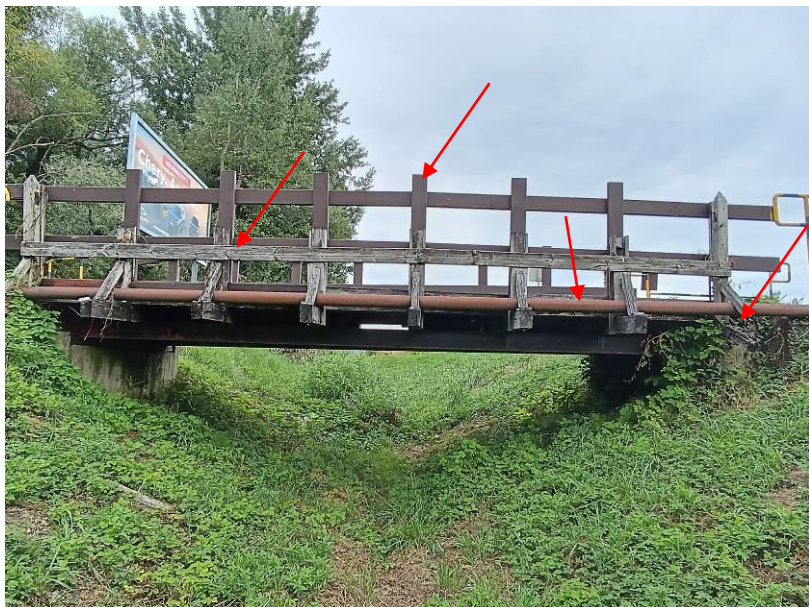
2. kép: Kifolyási oldalnézet

A közművezetékek korróziós, rögzítések nincsenek, a cső a korhadt gerendavégekre terhel.

A keresztgerendák állapota nagyon rossz, némelyik vége már letört.

Az „új” korlát a labilis régi korlát maradványaira támaszkodik, balesetveszélyes.

A korlát kialakítása és magassága a kerékpár közlekedés számára sem felel meg.

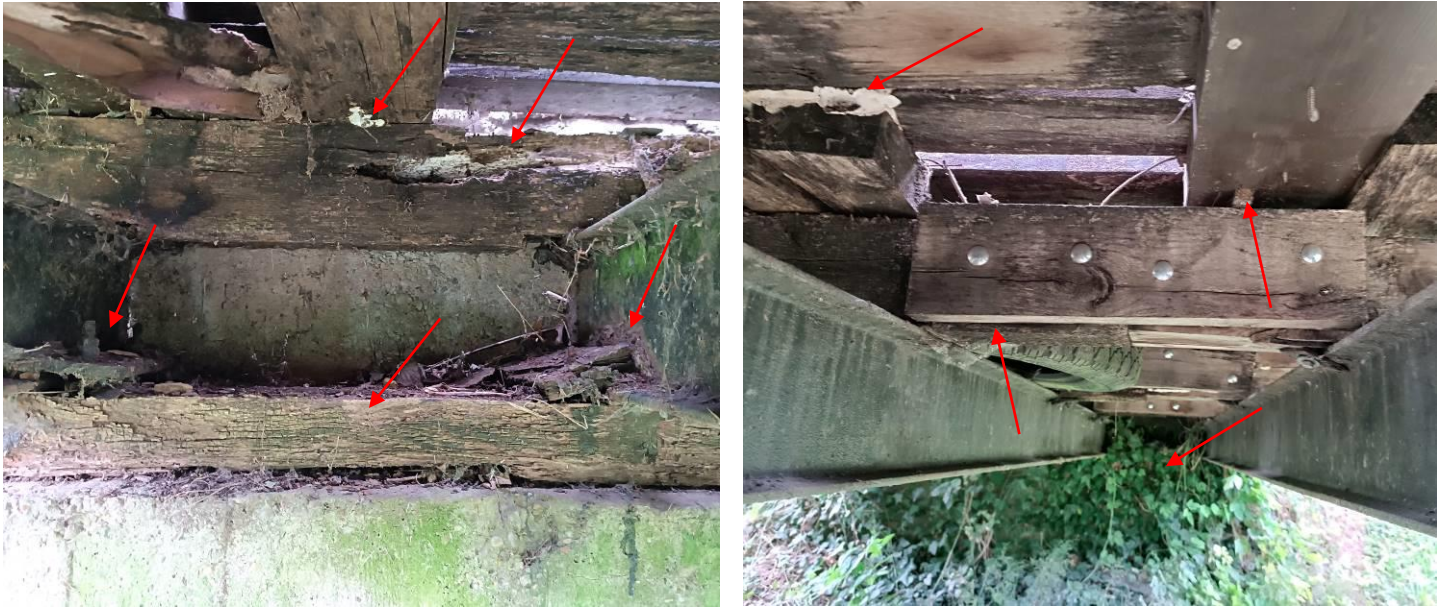
3. és 4. kép: A jobb és bal oldali hídfők és a felszerkezet

3-6. képek: Az acélgerendák keményfa pallókra fekszenek fel, melyek már tönkrementek. Az acélgerendák felfekvésénél jelentős a talpkorrózió, a rögzítések is erősen korrodáltak. Az acélgerendák felületén pontkorrózió és foltokban bevonat leválások tapasztalhatók.

A fa keresztgerendák nagyrészt teljesen elkorhadtak, toldások is szakszerűtlenek.

A járópallók és alattuk lévő hosszpallók nagyrészt tönkrementek, rajtuk gombásodás is megfigyelhető.

A bal oldali hídfőt belepte a növényzet.

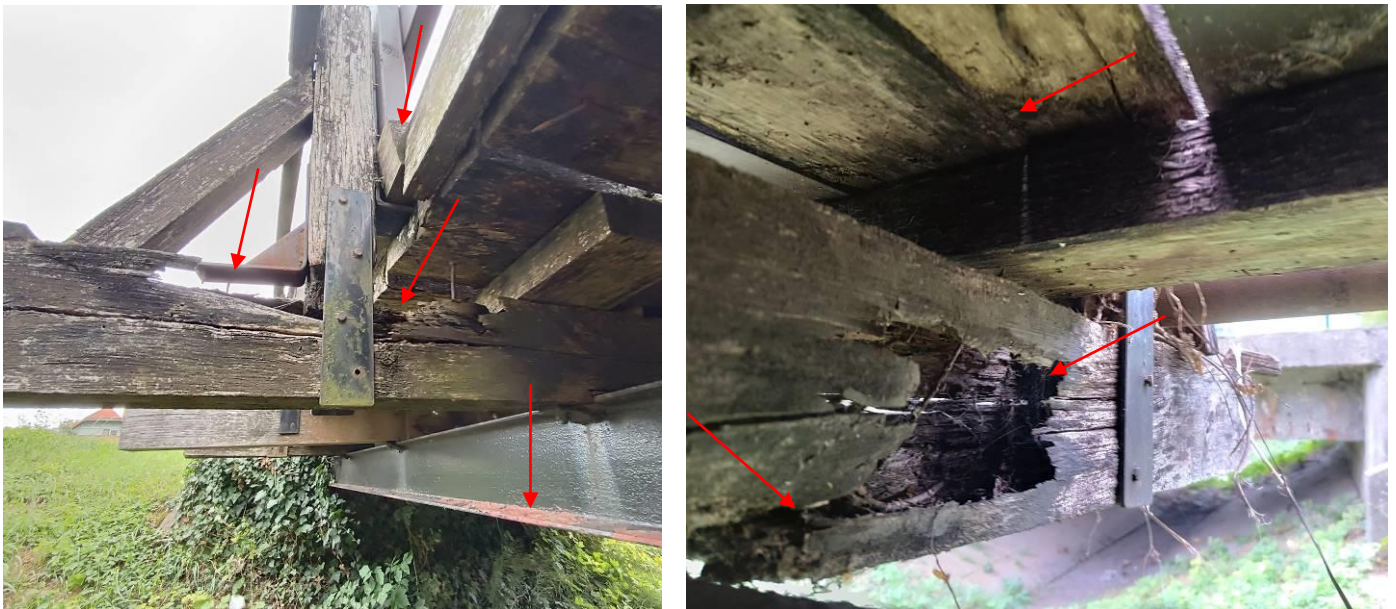
5. és 6. kép: A híd acél és fa tartószerkezete

Teljesen tönkrement keresztgerendák.

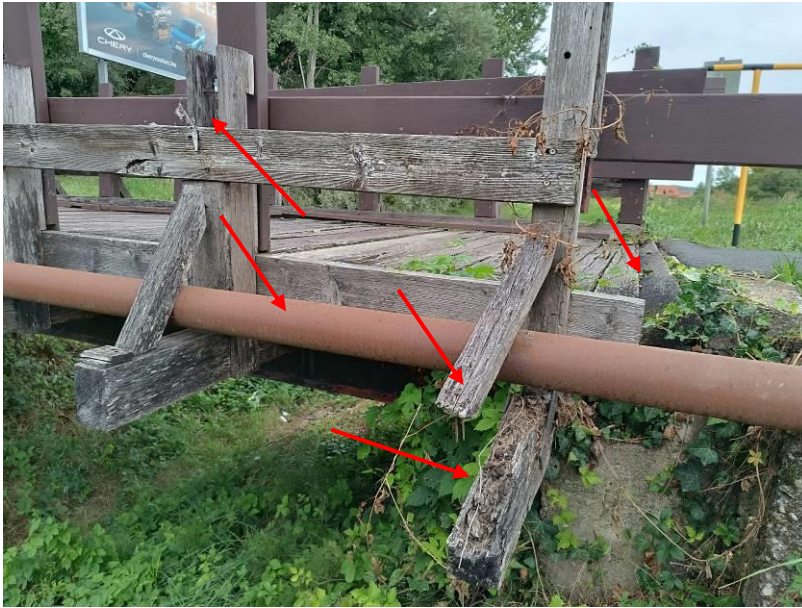
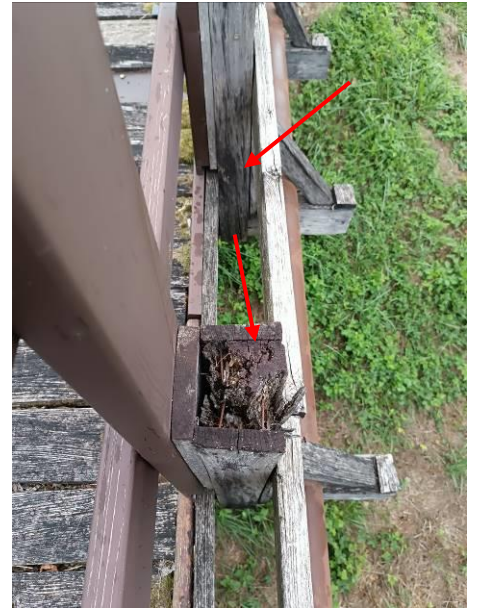
7. és 8. kép:

A régi korlát maradványai, mint „megtámasztó szerkezet” és a közelmúltban hozzá rögzített új korlát.

A korlát ilyen formában balesetveszélyes,
és kialakítása, magassága a kerékpáros közlekedésnek sem felel meg.
A 7. képen a város felőli burkolatcsatlakozás szintkülönbsége is látható.

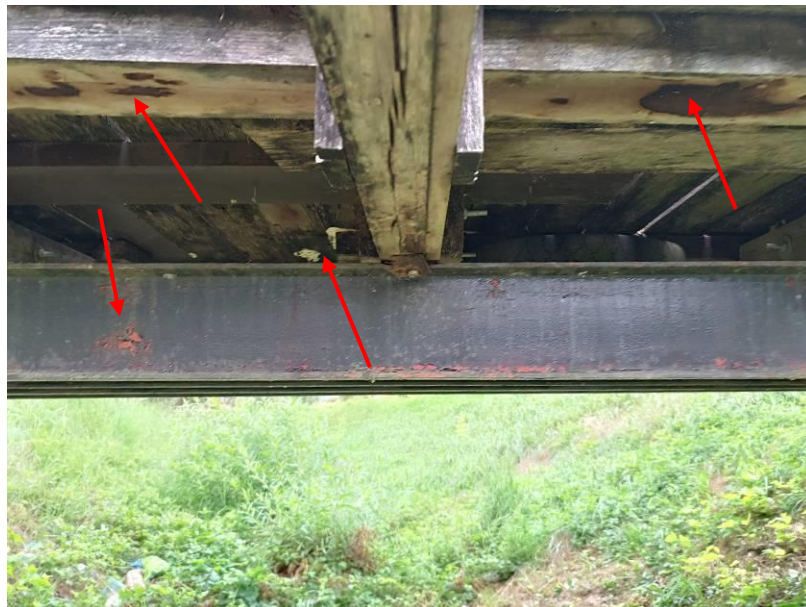
9. kép: A híd széle a kifolyási oldalon.

A szélső acél főtartók bevonat hámlása erősebb.
A faszervezetek rossz állapota itt is látható.

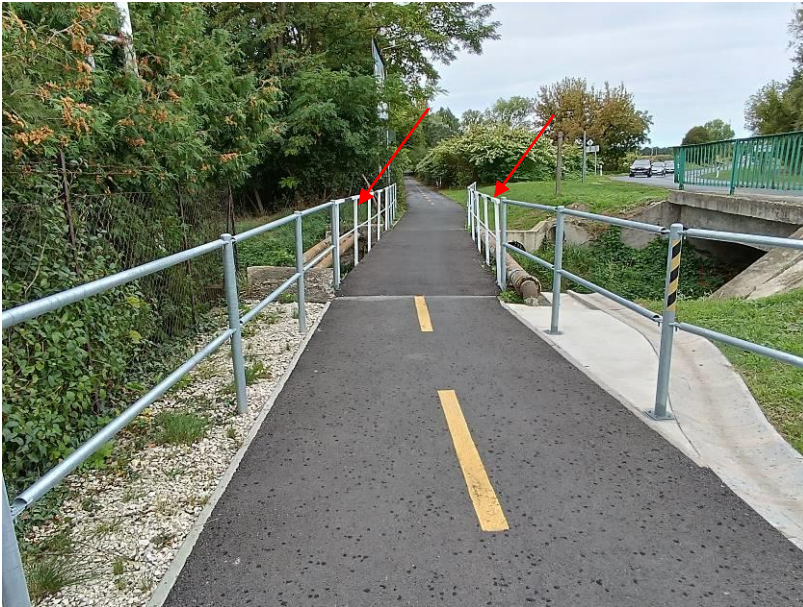
1. kép: Pályanézet Keszthely felől

A kerékpárút a közelmúltban épült, de a régi gyalogos hidat nem építették át az új követelményeknek megfelelően.

A jelenlegi korlátok sem a gyalogos, sem a kerékpáros közlekedés számára nem felelnek meg.

Az útszűkületet táblákkal szabályozták. (A képen nem látszik.)

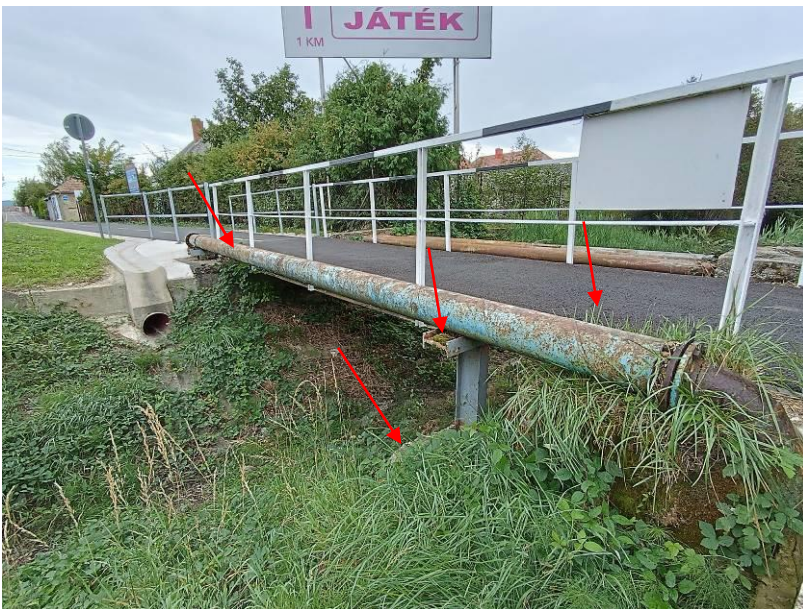
2. kép: Befolyási oldalnézet

A közművezeték korróziós, egy ponton a hídhoz van rögzítve. Az acéltámasz egy betontömbben végződik, ami a folyásszelvényt csökkenti.

A korlátok alsó hevedere hiányzik, balesetveszélyes!

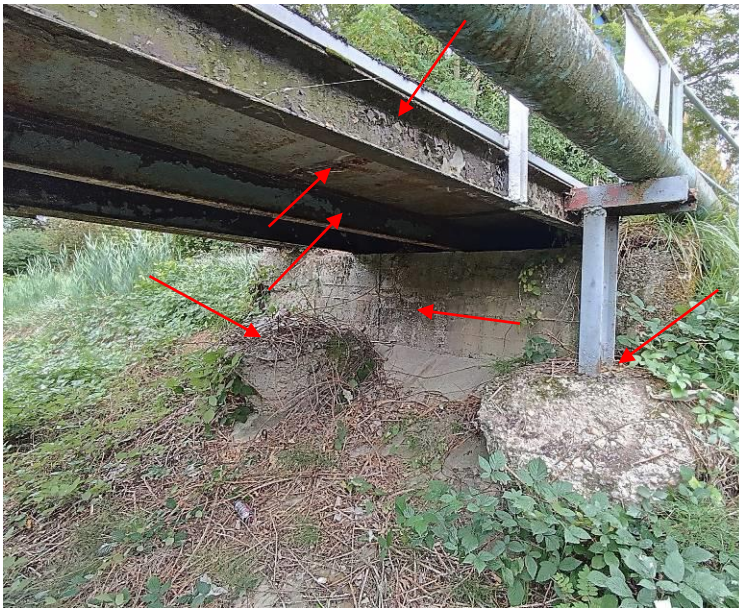
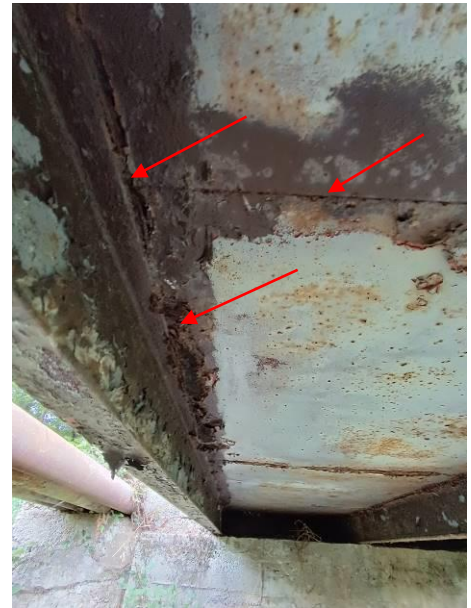
3. és 4. kép: A jobb oldali hídfő és a felszerkezet

3-5. képek: A hídfőn lefolyások, fészkes a betonfelület. Az acél főtartók erősen korróziósak.

A közmű átvezetés állapota elhanyagolt.

A megtámasztó beton és acélgyám leszűkíti az átfolyási szelvényt.

A főtartók felülete erősen korrodált, a felfekvéseknél erős talpkorrózió tapasztalható.

A vaslemezek felfekvésénél a felső övben még erőteljesebb a korrózió.

A tartókra felfekvő vaslemezek is erősen korrodáltak.

Az előrézsű lapburkolata elvált a hídfőtől, belepte a növényzet.

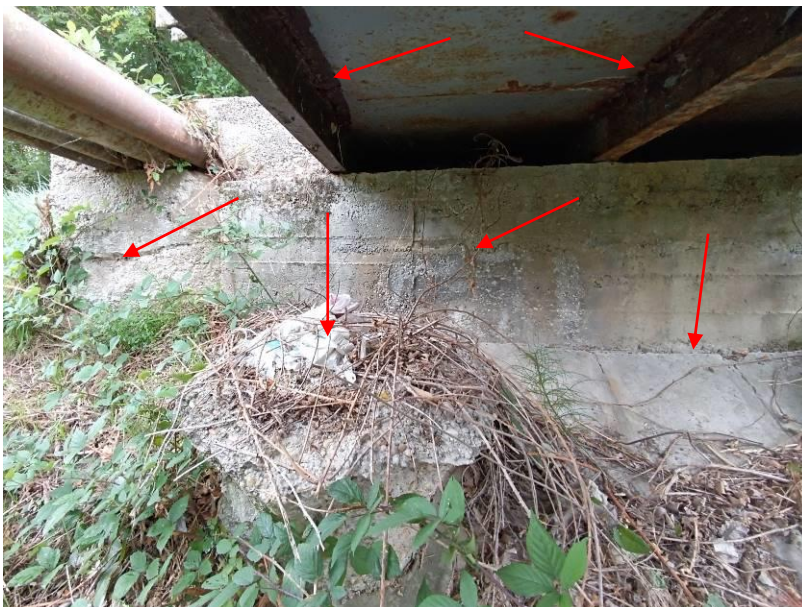
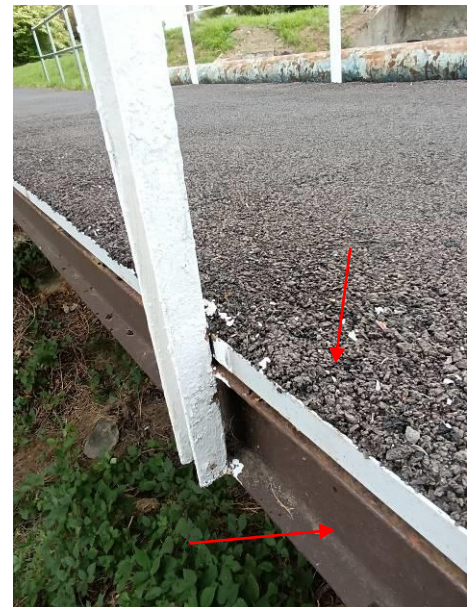
5. és 6. kép

6. kép: A pályaburkolat hullámos, rosszul tömörített, átengedi a vizet.

Vízszigetelés nincs a hídon.

A széleken alulméretezett szögacélt helyeztek el az aszfaltréteg megtámasztására, de az felette kipereg.

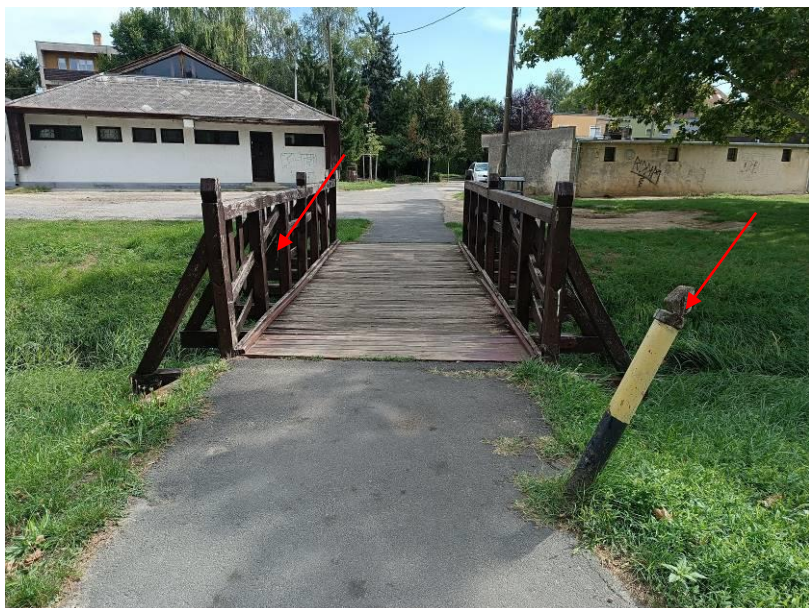
1. kép: Pályanézet

A pályaburkolat régi keményfa pallói korhadnak, repedezettek, mozognak. Az újabb padlók puhafából készültek, a favédelem megkopott. A korlátok hiányosak, a támaszok elgyengültek, balesetveszélyesek.

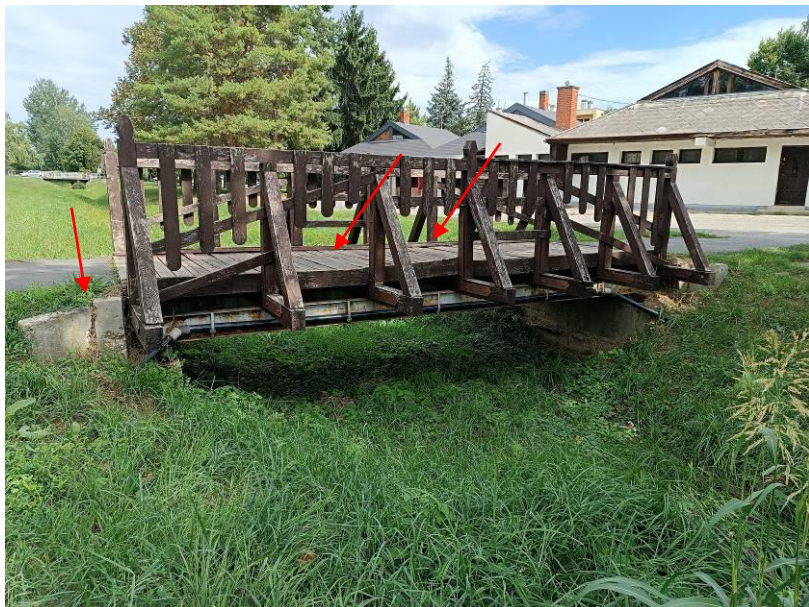
2. kép: Kifolyási oldalnézet

A korlátok hiányosak, a támaszok elgyengültek, a korlátok balesetveszélyesek.

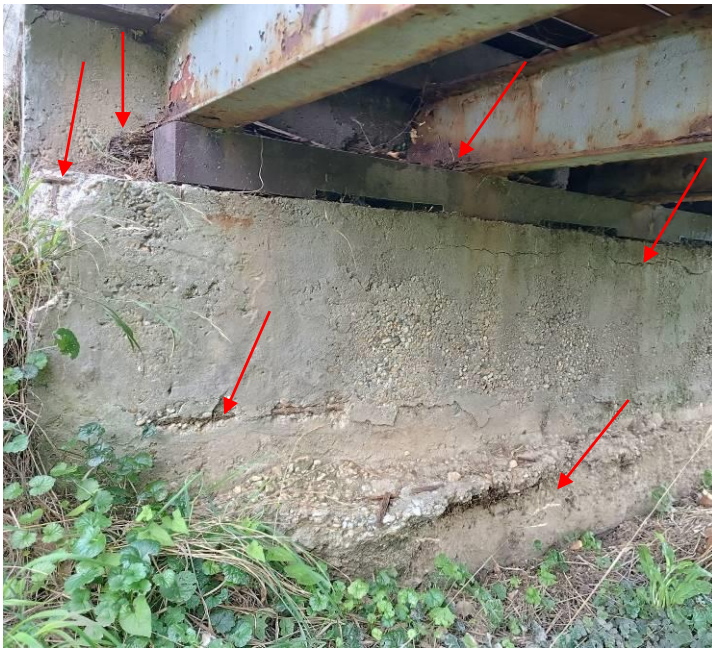
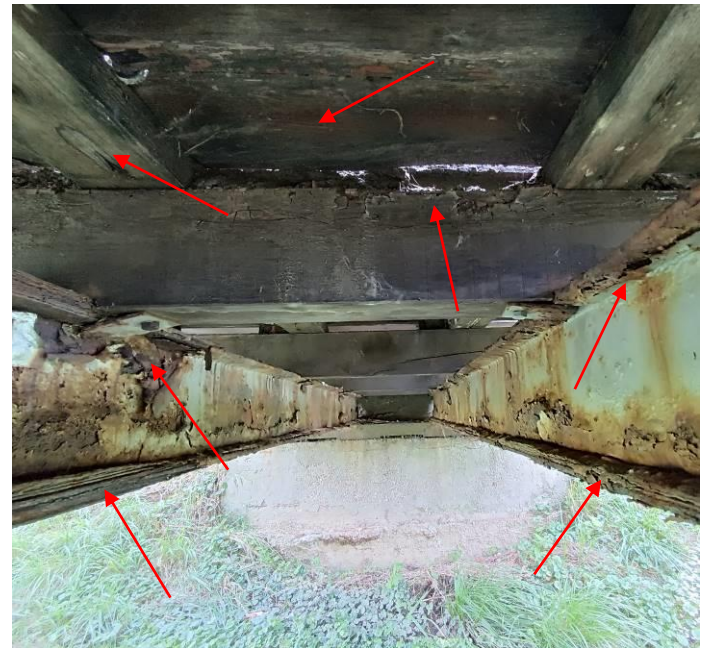
3. és 4. kép: A bal oldali hídfő és a felszerkezet

3 és 4. kép: A hídfőkön leázások nyomai, korróziós foltok, betonleválás látható, a betonfelület helyenként fészkes, a bal oldalin a felfekvés alatt vízszintes sarokrepedéssel.

A keresztgerendák állapota még kielégítő, de több helyen korhadásnak indultak.

A hossz-és járópallók nedvesek, gombásak, korhadnak.

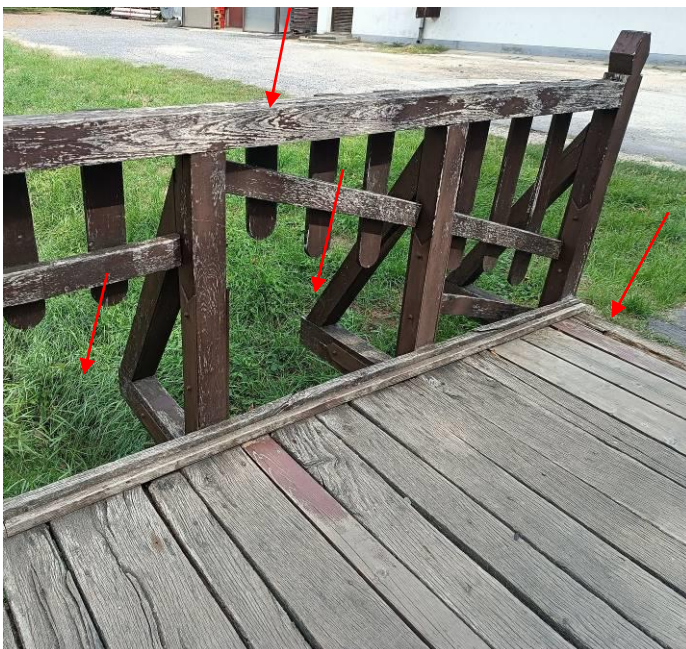
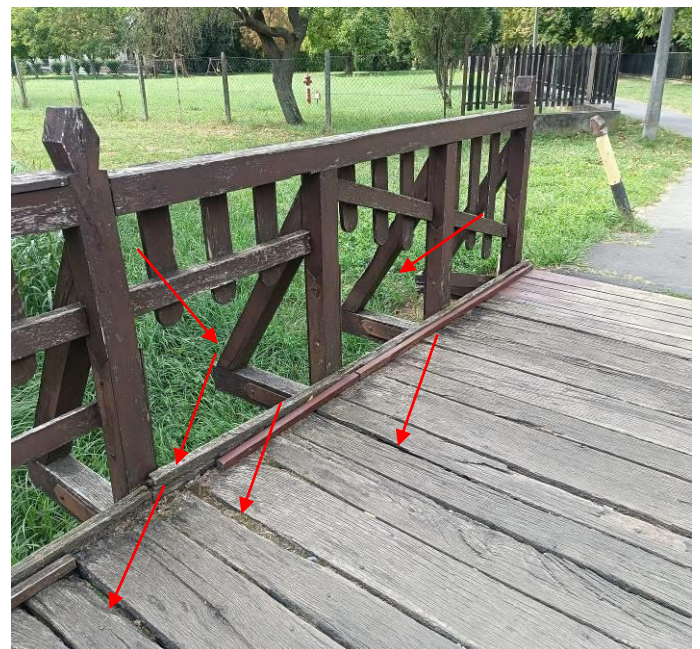
5. és 6. kép: Korlát és pallózat a befolyási és kifolyási oldalon

A korlátok hiányosak, a támaszok elgyengültek, a korlátok balesetveszélyesek. A favédelem erősen megkopott. A járópallók rossz állapotúak, korhadtak, repedezettek.

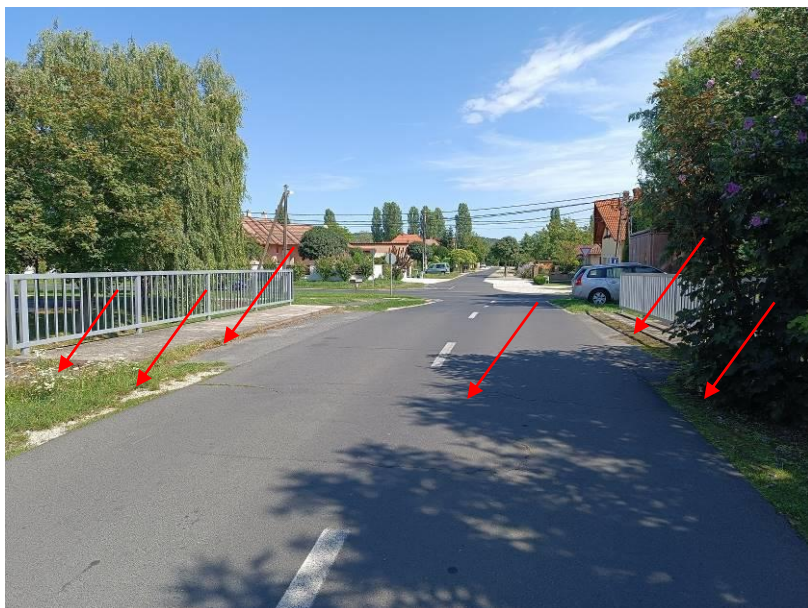
1. kép: Pályanézet a városközpont felől

A háttöltés megsüllyedt, a burkolat több helyen erősen átrepedt. A csatlakozó járdák a háttöltés süllyedés következtében megsüllyedtek. Az ismétlődő ráaszfaltozás csak tüneti kezelés.

A burkolatszélek hordalékkal és növényzettel borítottak, a szegélyek kiállása kicsi (10cm alatti).

Az útszélek rávezetése a hídra hiányzik.

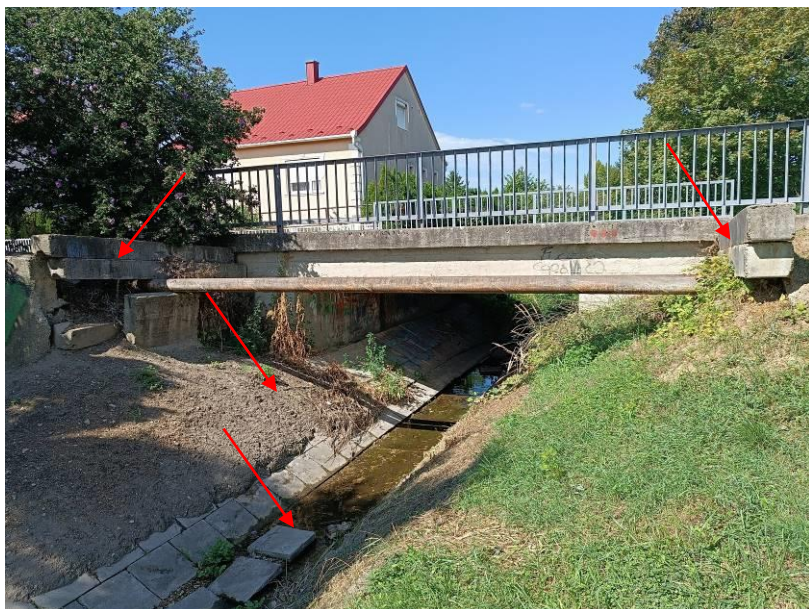
2. kép: Kifolyási oldalnézet

A kifolyási oldalon az oszlopgyámokból kialakított megtámasztások, különösen a közművezetékekkel keresztezve műszakilag és esztétikailag is értelmezhetetlen megoldás.

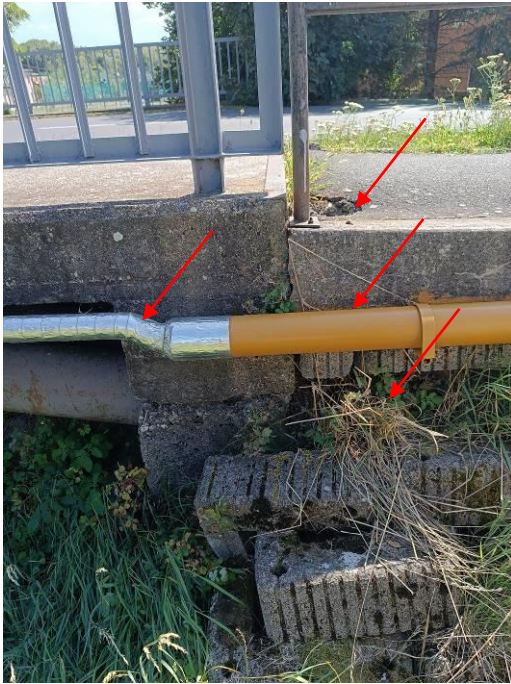
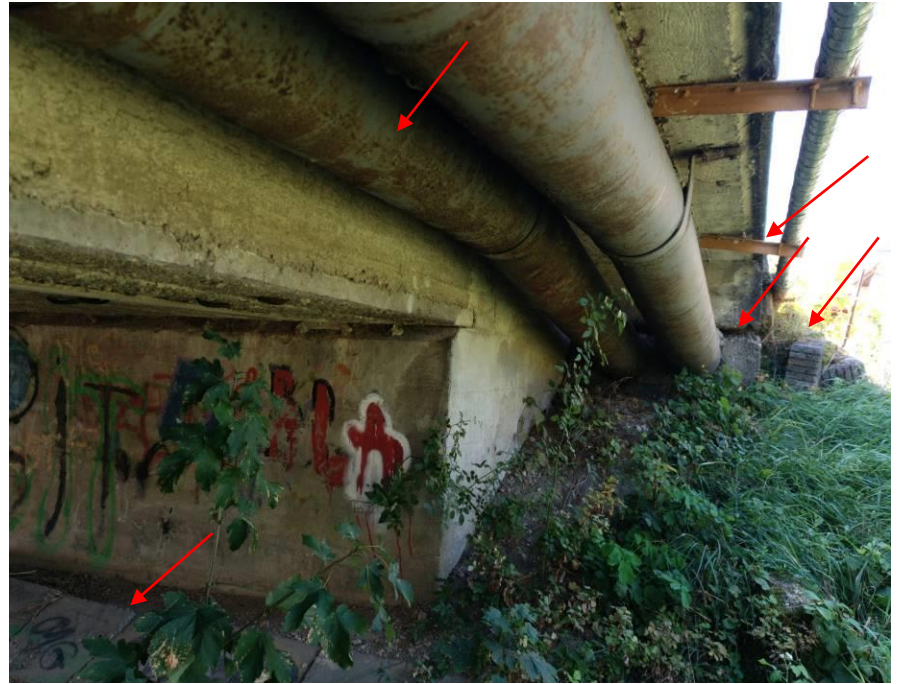
3. és 4. kép: A befolyási oldal jobb oldala (városközpont felőli)

3-5. kép: A befolyási oldalon lévő járdacsatlakozások hosszabb ideje süllyednek, jelenleg is jól látszik a probléma. A Zámor utca felőli csatlakozásnál kb. 10cm szintkülönbség és üregelődés alakult ki a csatlakozó járdában. A kiváltó ok a járda melletti betontámfal kimozdulás és az alatta lévő rakott támfal leomlása. (Lásd még a 6. és 7. képnél leírtakat!) **A betontámfalon gázvezeték húzódik, ami a híd-konzolvégen folytatódik, a támfal mozgása a gázcső biztonságát veszélyezteti!**

A befolyási oldal két nagytérőjű cső terheli a konzolt, - a konzolt szinte teljesen betakarják – ezek betongyámjai mindkét csővégen jelentősen megsüllyedtek. A csövek és rögzítései korróziósak. A csövek híd utáni vonalvezetése a **támfalak elmozdulásában, leomlásában szerepet játszhattak.**

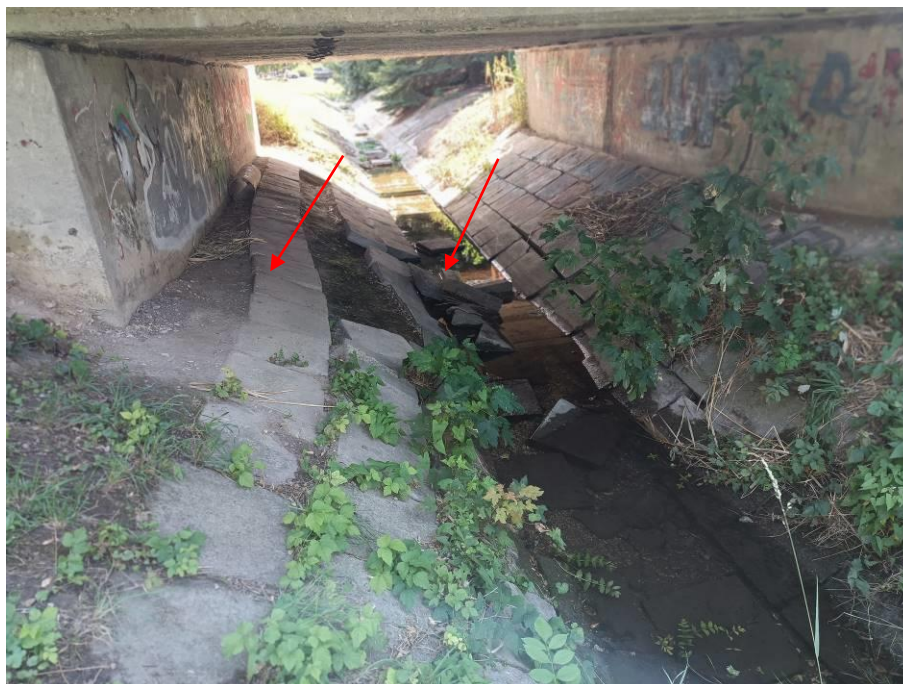
5. kép: Hídfők és medertér a befolyási oldal felől

A hídfők bevonat nélküli betonszerkezetek, megfelelő állapotúak.

Néhány lefolyási nyom, bevonat leválás és sok graffiti látható.

A hídfők előtti mederburkolat betonlapjai megcsúsztak, egy részük a mederben van.

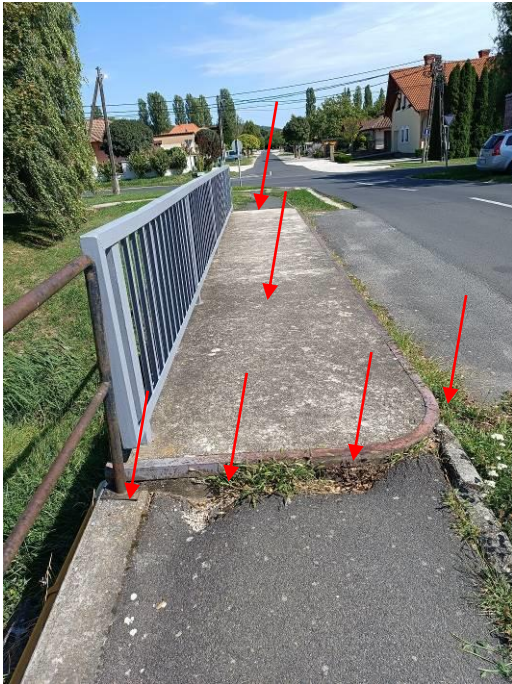
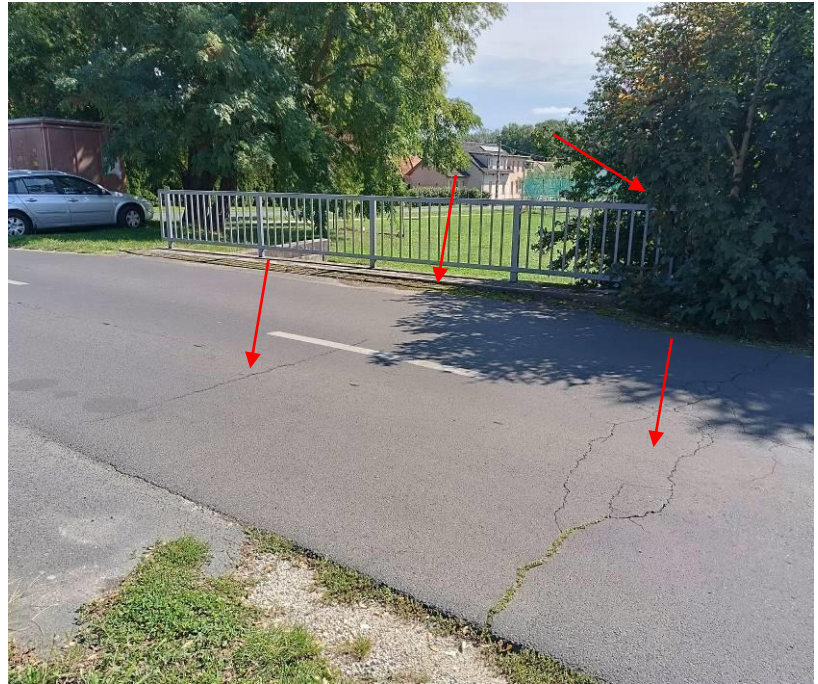
6. és 7. kép: A központ felőli burkolat csatlakozások

6. kép: A háttöltés süllyedés következtében a csatlakozó járda folyamatosan süllyed. A támfal kibillent, részben leborult. Kiüregelődés is tapasztalható, balesetveszélyes.

7. és 9. kép: A burkolatcsatlakozásoknál nincs hézagképzés, a burkolat keresztben szabálytalanul átrepedt mindkét hídvégen. A jobb oldalon (központ felől) a jelentős háttöltés süllyedés miatt a csatlakozó burkolaton is jelentős repedések alakultak ki.

A kifolyási oldalon lévő bokor erősen ránőtt a hídra.

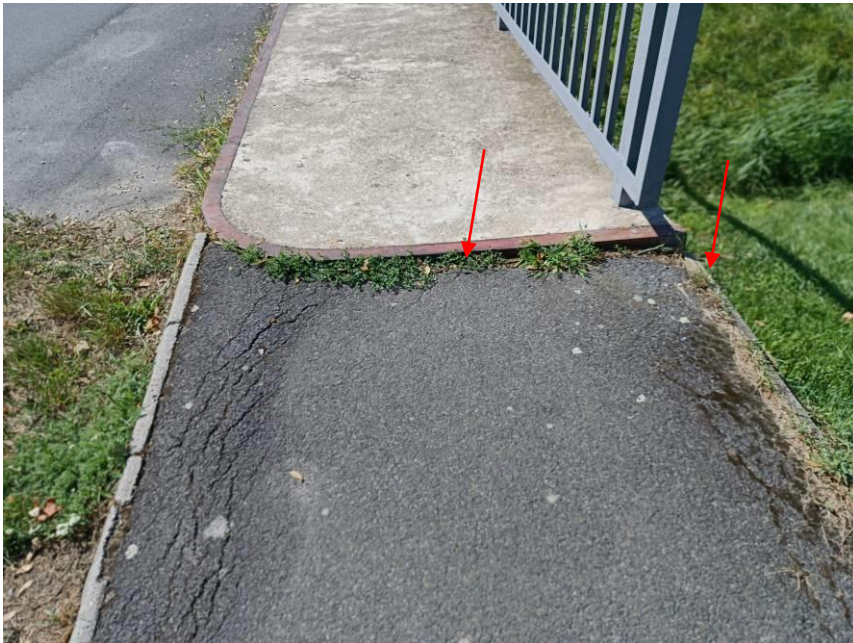
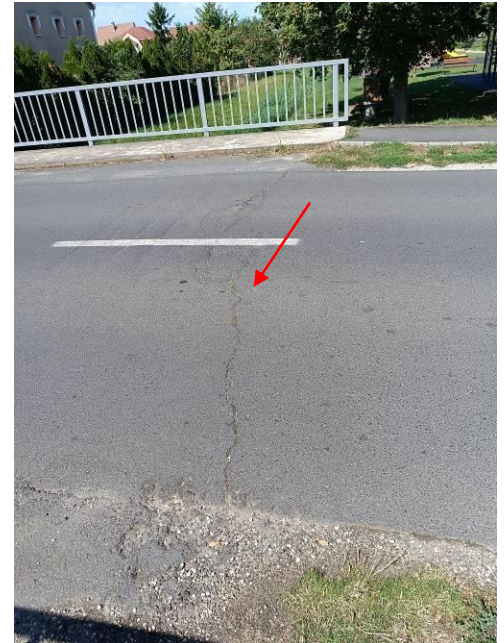
8. és 9. kép: A bal oldali (Simmelweis utca) burkolat csatlakozások

8. kép: A híd másik végén is tapasztalható járdasüllyedés.
