Keszthely, Kossuth utca 14.

Kossuth utca 14. homlokzat, belső udvar

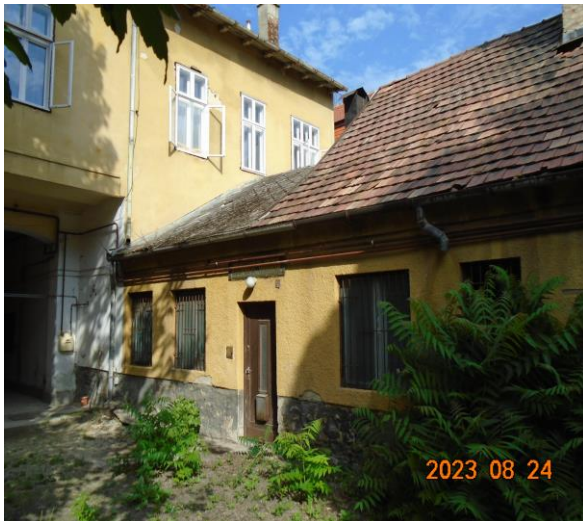
Déli homlokzat, bejárat

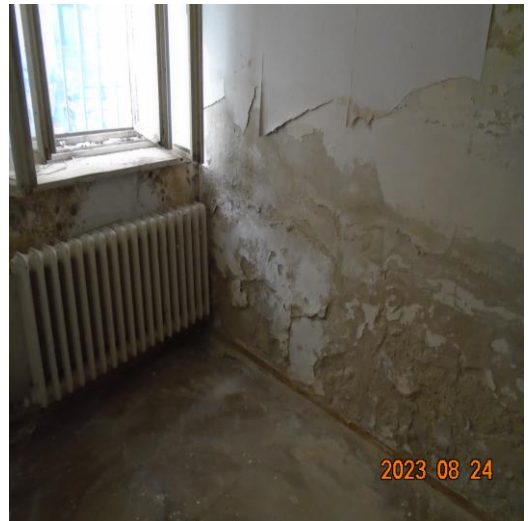
Iroda, málló vakolat

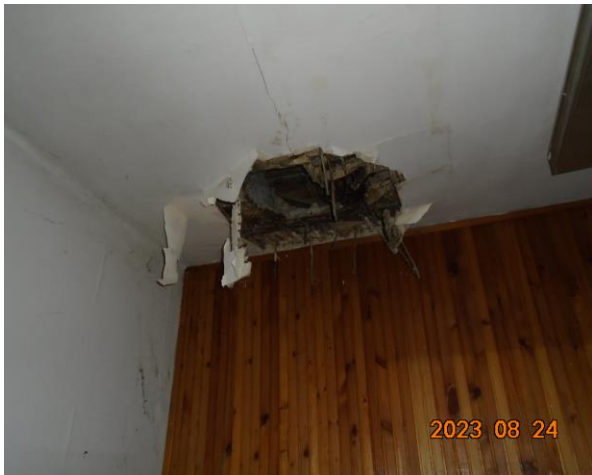
Tetőbeázás károsodása, födém hiba

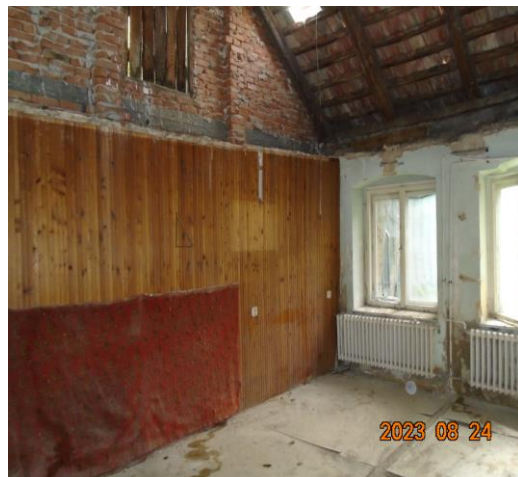
Hiányzó födém, beszakadt tetőzet

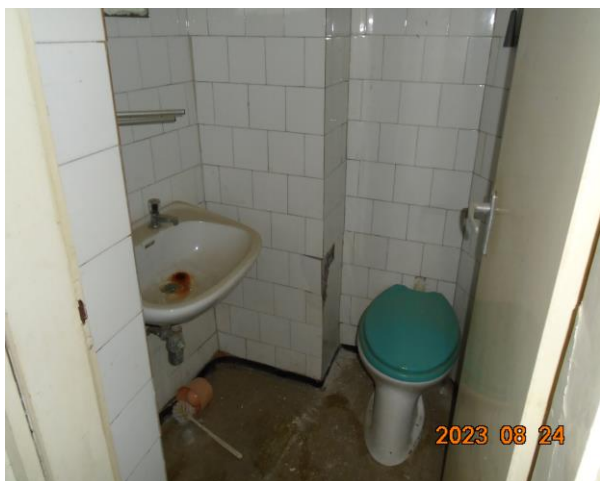
Kézmósó és WC

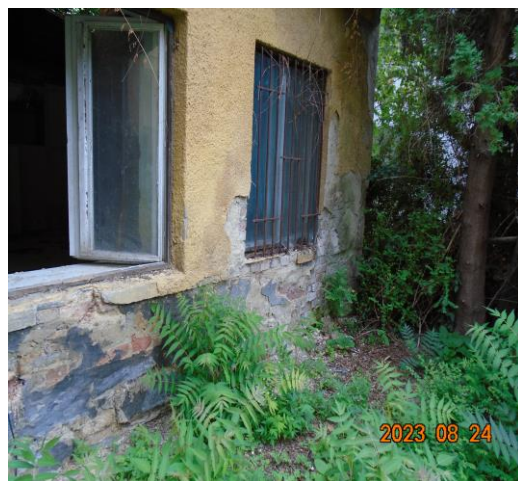
Tönkrement nyílászárók, málló vakolat
