INGATLANFORGALMI ÉRTÉKBECSLÉS

**8360 Keszthely, Csárda utcai
„kivett táborhely”
WC - Mosdó épületéről**

SZAKÉRTŐI JELENTÉS, ÉRTÉK-TANUSÍTVÁNY

| I. Település: Keszthely Irányítószám: 8360 Utca, házszám: Csárda utca Hrsz.: 3836/1 Terület: felépítmény 150,00 m² telek mérete 4.830.-m ² Tulajdonos: Keszthely Város Önkormányzata Művelési ág: kivett táborhely (WC, mosdó) |

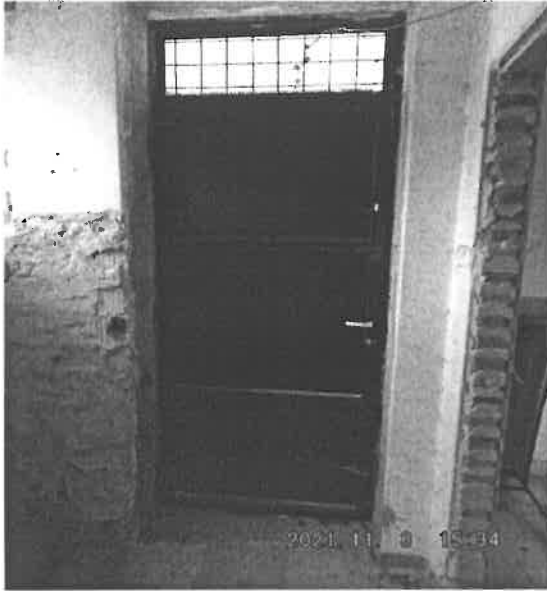
A külső nyílászárók fém szerkezetűek, jelentősen korrodáltak. A villamosenergia és a vízvezeték rendszer állapota nem ép.

Vas szerkezetű bejárati ajtó

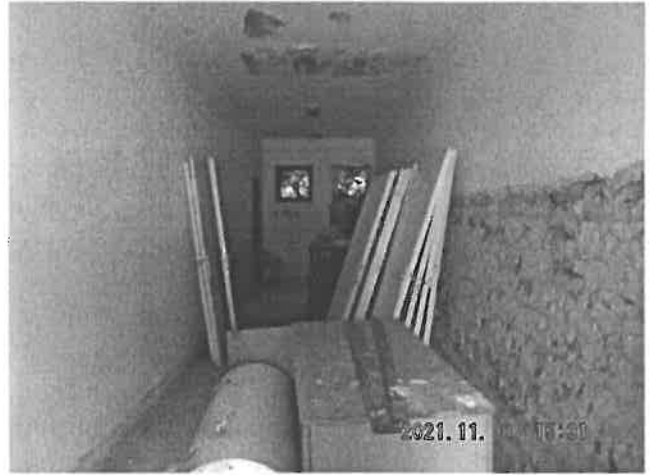
Belső tér részlet 1.

A járófelület is több helyen megbontásra került, ezért néhány helyen a járólap hiányos. Mind a belső elválasztó falazat, mind pedig a mennyezet a vízszigetelés elhasználódása okán nagy foltokban salétromos kivirágzású, málló. A külső homlokzat nem hőszigetelt, csak kőpor felhordású felület.

A belső felületeken található salétrom kiválás, elszíneződés, valamint a vizes blokkokban tapasztalható felpúposodás vagy mállás a vízszigetelés hibájára, és a hőszigetelés hiánya miatti nagy hőmozgásra utal.

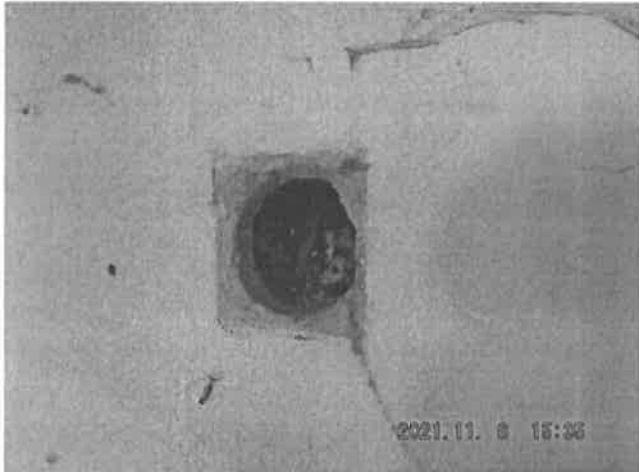
Kiszereelt villanyvezeték rendszer

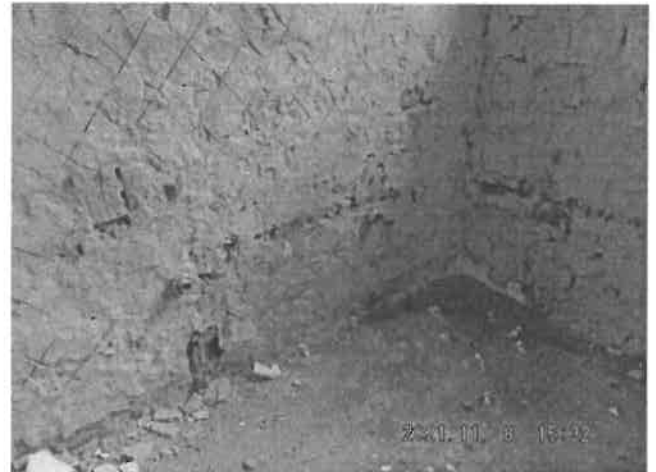
Kibontott vízvezeték rendszer

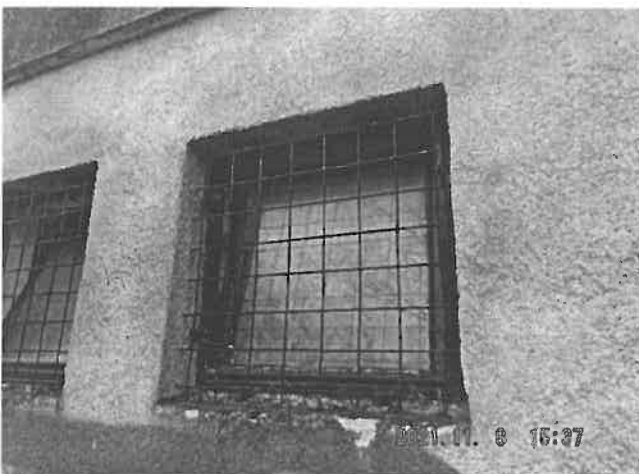
Korrodált külső nyílászárók

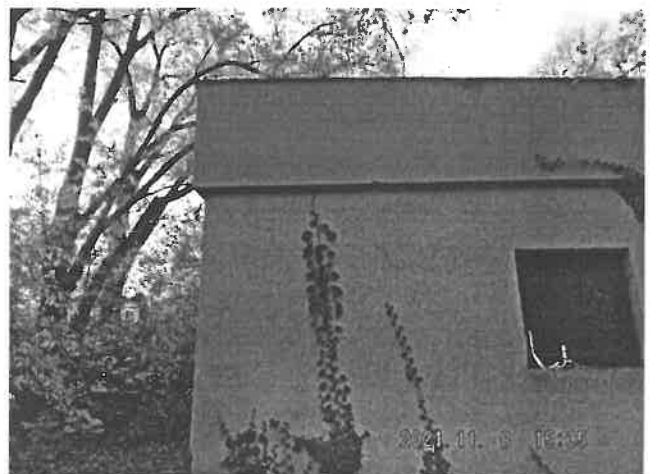
Statikailag azonnali műszaki beavatkozást nem igényel, de az épület dél-keleti sarkánál látható haránt irányú repedés alapozási hibára utal.

Épület süllyedése miatti haránt irányú repedés

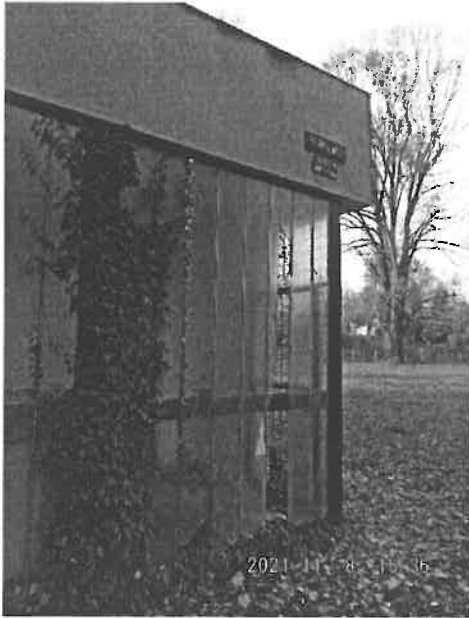
A belső falfelületek javítása megkezdődött, de befejezésre nem került. A külső és a belsőnyílászárók hiányosak, töröttek, ezért a ingatlan megjelenése leromlott, nem esztétikus.

Törött kopolit üvegezés
