ELŐTERJESZTÉS

KESZTHELY VÁROS ÖNKORMÁNYZATA
KÉPVISELŐ-TESTÜLETE

Közbeszerzési eljárás kiírása a Kísérleti utcai tagóvoda épületének átalakítása és bővítése Keszthelyen c. projekt tárgyában

KÍSÉRLETI UTCAI ÓVODA - TOP-1.4.1-15-ZA1-2016-00024

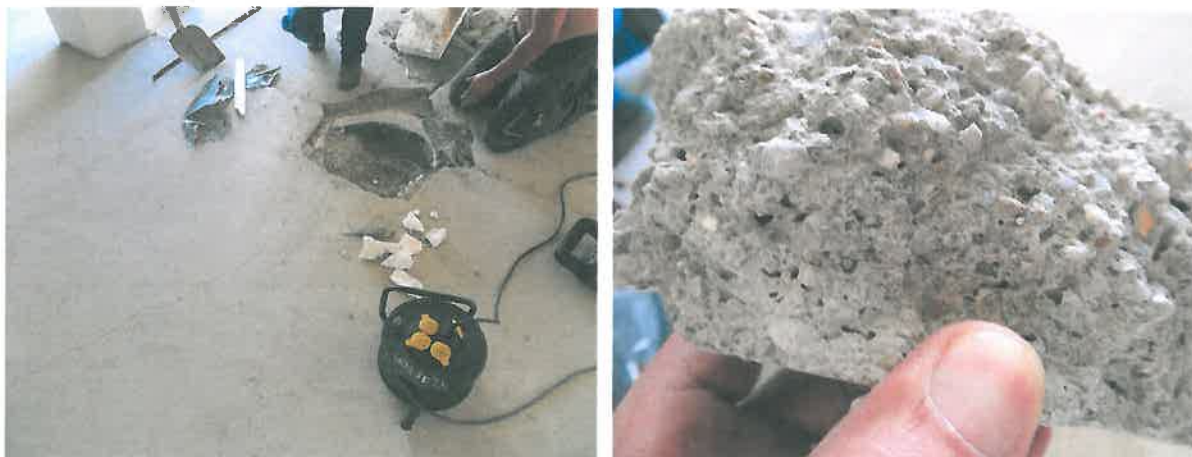
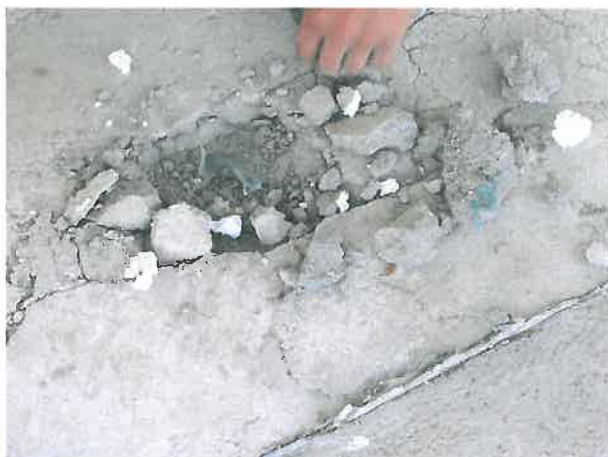
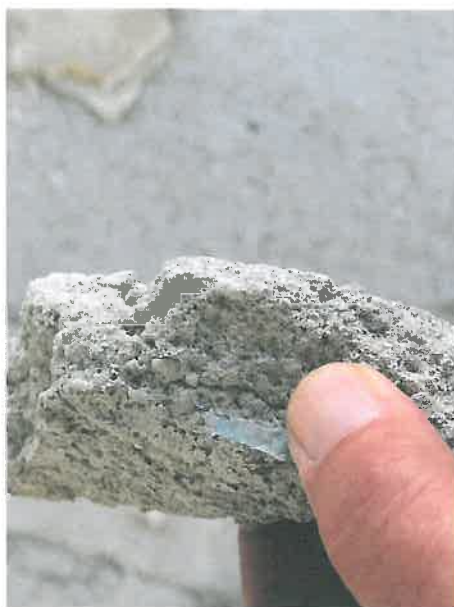
Aljzatok:

Az aljzatbeton légpólus tartalma jelentős, közel könnyűbeton minőségű, aljzatbetonként nem minősíthető szilárdsággal.

A második feltárási helyen az aljzatbeton könnyen bontható, szilárdság nélküli, puha porózus szerkezet. A burkolatok fogadására legalább C12/15 betonminőséget követelnek meg a burkolatgyártók, amely követelmény alapos. Ez a szilárdsági osztály esztrich anyaggal is elérhető, biztosítható. A beépített beton – laboratóriumi vizsgálat nélkül is értékelhetően -nem éri el a C 12/15 szilárdsági osztály. Az aljzatbeton dilatációja hiányzik, számos zsugorodási epedés alakult ki a felületen, így a burkolással a dilatáció képzés nem követhető, a burkolás ezen betonfelületre kontakt módon nem készíthető el.

Az aljzatbeton visszabontása indokolt.

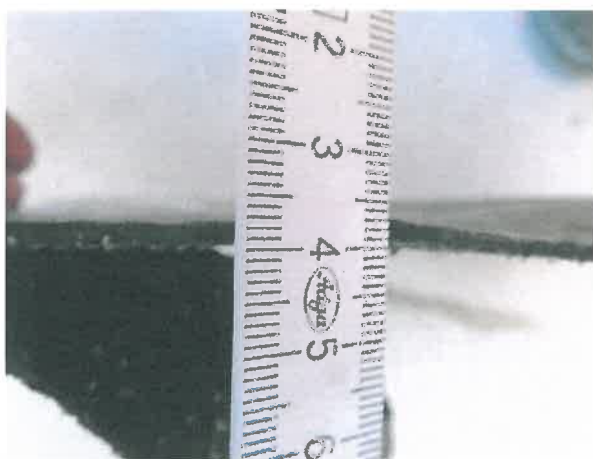
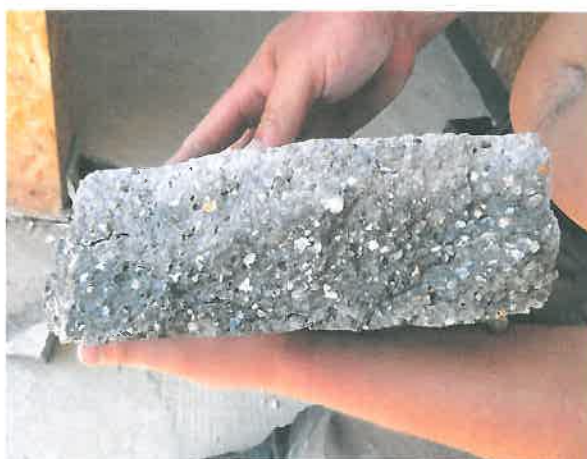
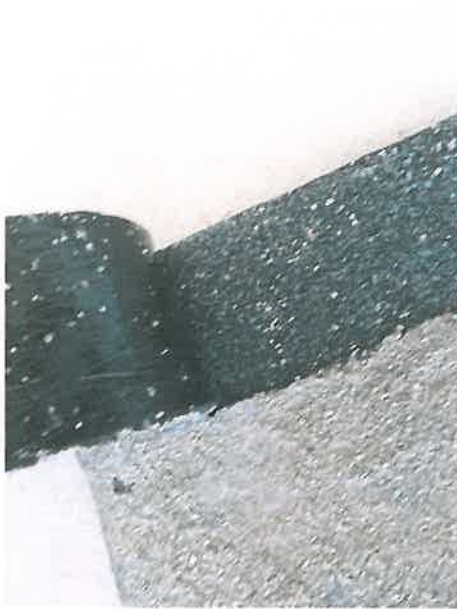
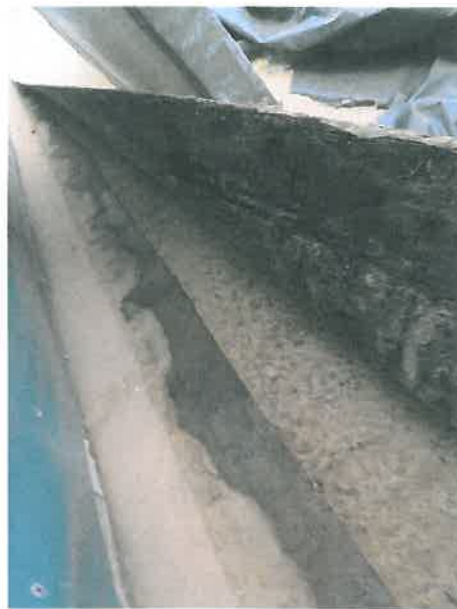
Vízszigetelések:

A vízszigetelés 2 mm-es oxidbitumenes lemez, szemben a tervi 4 mm-es elasztomer lemezzel. A beépített lemez vastagsága nem tartalmaz annyi bitument, amennyi az összeragasztáshoz szükséges, így a bitumenes lemezek ragasztása kézzel könnyen szétválasztható, nem értelmezhető a lemezek hegesztése, toldása. Az átfedéseknél érdemben nincs hegesztett kapcsolat. A toldás nyitott, a nedvesség a toldásoknál legfeljebb kisebb akadályoztatással jut a belső térbe.

Ennek következménye a szemmel láthatóan vizes aljzatbeton; a feltárási eredmények alapján kijelenthető, hogy a beépített vízszigetelés nem alkalmas vízszigetelésre; a szerkezet a vízszigetelési hiba (alkalmatlan anyag) miatt nedves, vizes.

Az acél vázszerkezet a vízszigetelése épített, a vízszigetelést a vázszerkezet alatt is cserélni kell a korrózió veszély miatt, az alsó U profil részleges-szakaszos visszabontásával.

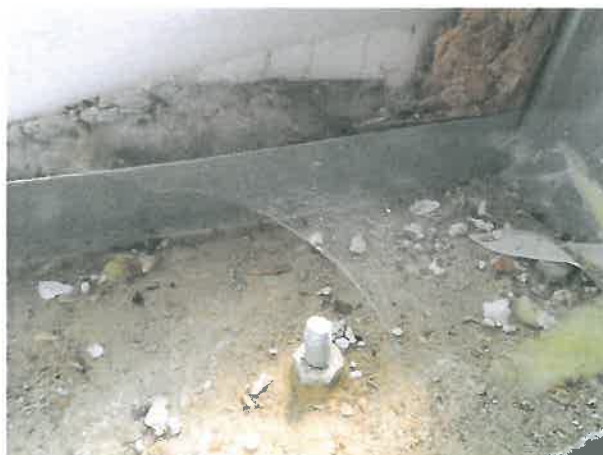
Az aljzatban lévő hőszigetelés (EPS) 5 cm vastag, a tervezett Austrotherm AT-N 100, 10 cm-es vastagságával szemben.

A vasalt aljzat vasalata Ø6/150 x 150 háló; a tervből sem a vasalat minősége sem annak helye (alsó síkban, közepén) nem deríthető ki. A vasháló a vasalt aljzat közepén van, ami elvben – pozitív – negatív nyomhatások esetleges kialakulása miatt – jó pozícióban van. A 2. feltárási helyen a vasalt aljzatban vasháló nem volt; a vasalt aljzat alatti ágyazat – terv szerinti 15 cm kavics ágyazat – hiányzik, nem készült el.

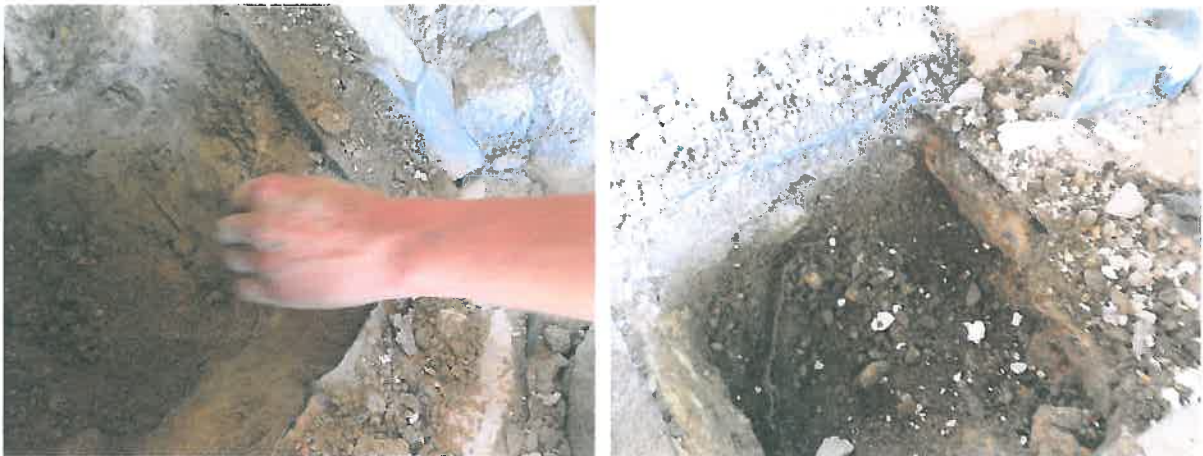
Ágyazat hiánya:

A vasalt aljzat a termelt talajra készült, ágyazat nélkül.

Nem tűrhető állapot: a vízszigetelést a felette lévő szerkezetekkel együtt (hőszigetelés és aljzatbeton) vissza kell bontani, a vízszigetelést ismételt el kell készíteni a terven szereplő anyaggal, ellenőrzött módon. /feltárás csak a aulában készült, a foglalkoztatók szociális helyiségeiben a burkolatok elkészültek, ott feltárás nem készült, de a

A műszaki ellenőr a vízszigetelést nem veheti át annak alkalmatlansága miatt és a továbbépítést a nem megfelelő talajnedvesség elleni szigetelés miatt nem engedheti meg; - megtette.

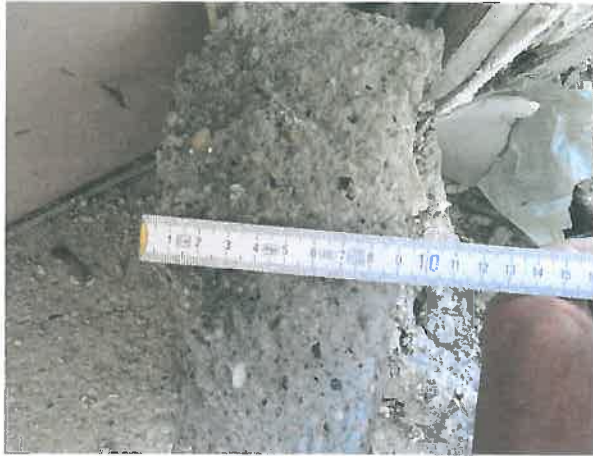
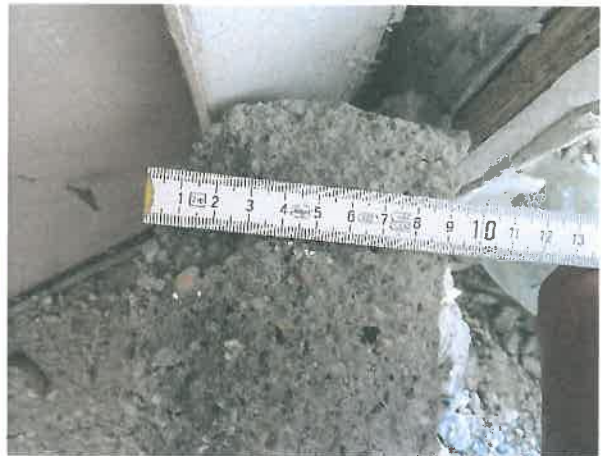
A vasat aljzat vastagsága (10 cm a terv szerinti méret) elfogadható.

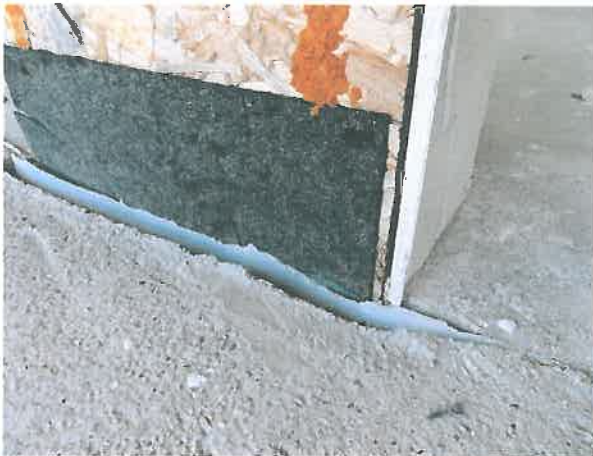
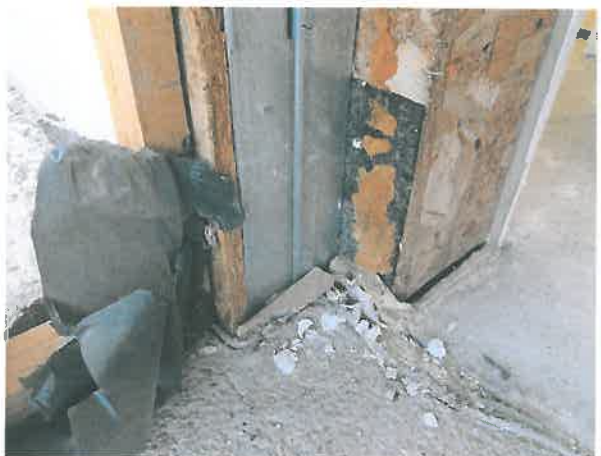
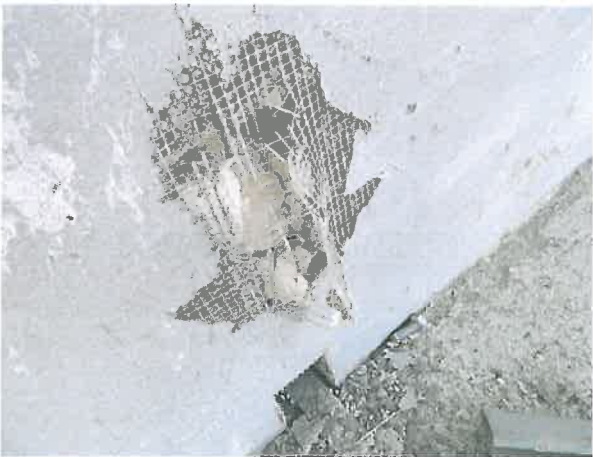
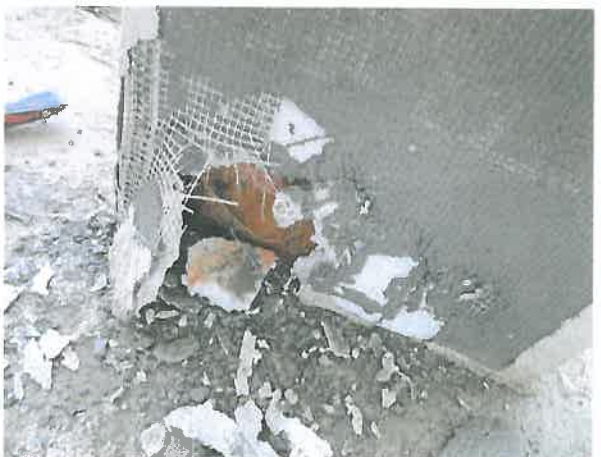
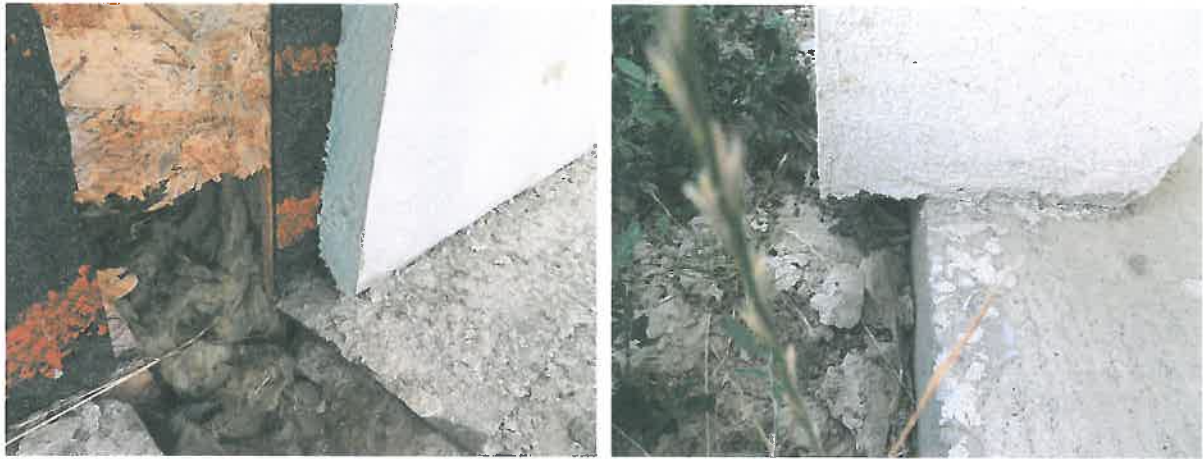
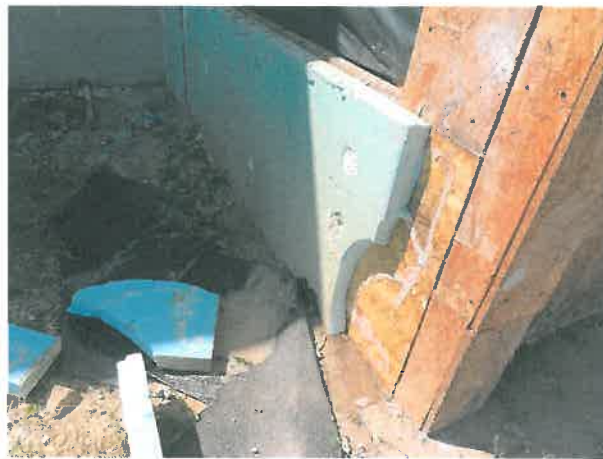
Lábzatok:

A lábazatokon - beleértve a pilléreket is – a vízszigetelés helyenként (pl. hátsó bejárat) hiányzik és a toldáshoz szükséges szigetelés túlnyúlás is hiányzik; így az épület vízszigetelési szempontból nyitott.

A lábazati hőszigetelés helyenként nyílt cellás PS habbal készült; az expandált polisztirol hab vízfelvétele (polisztirol gyöngyök között) jelentős, kiszáradása gátolt; a vizes PS hab hőszigetelő képessége drasztikusan csökken a száraz habhoz képest (hővezetési tényezője növekszik); következményként belső felületi kondenzációval számolni kell.

A pillérek - amelyek döntően külponyosak - alatt vízszigetelés nincs, a pillérek szerkezete nedves, vizes.

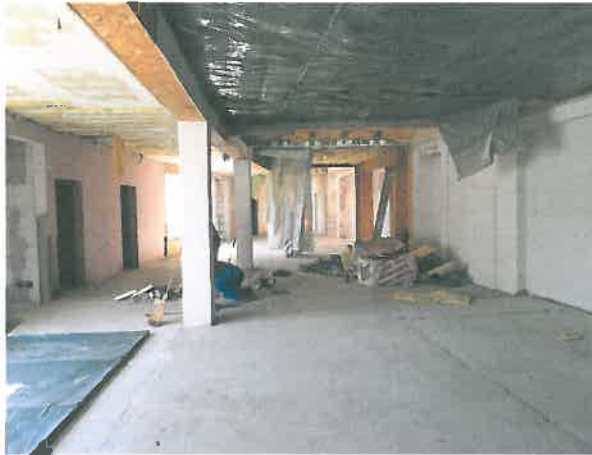
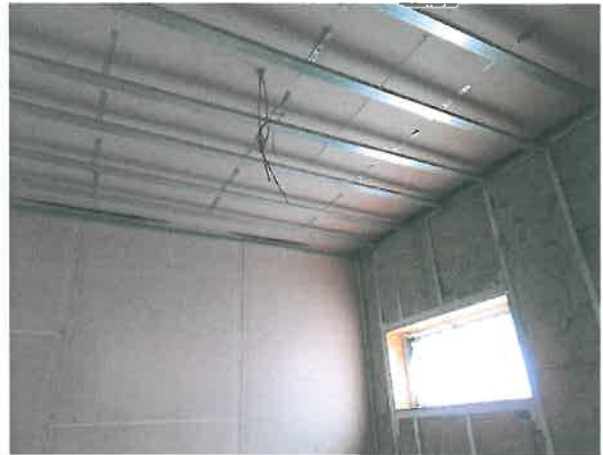
Gipszkartonozási munkák:

A mennyezt egy része normál gipszkartonnak zárt, egy része tűzálló gipszkartonnal. A tervező bevonása szükséges az acélszerkezet tűzvédelmének meghatározásához; a tervező állásfoglalását követően a terv kijavítása szükséges, amely alapján a kivitelezés, kijavítás folytatható, befejezhető.

Az acél váz tűzvédelme hangsúlyos tervezési feladat.

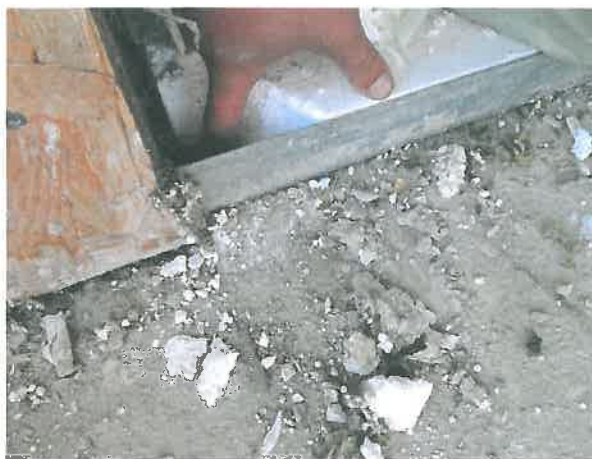
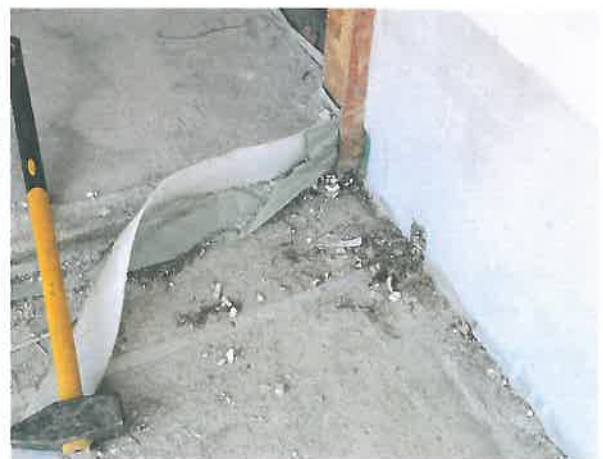
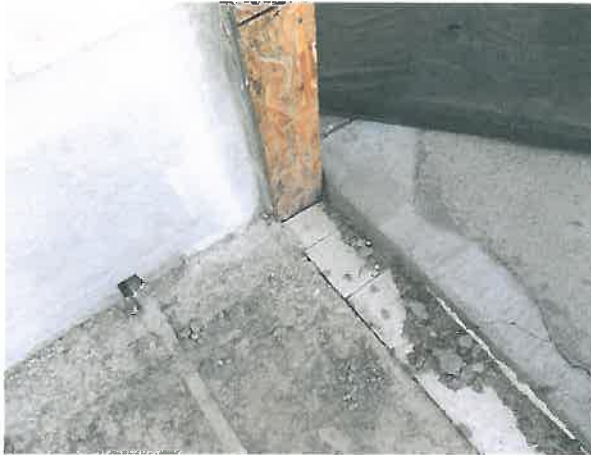
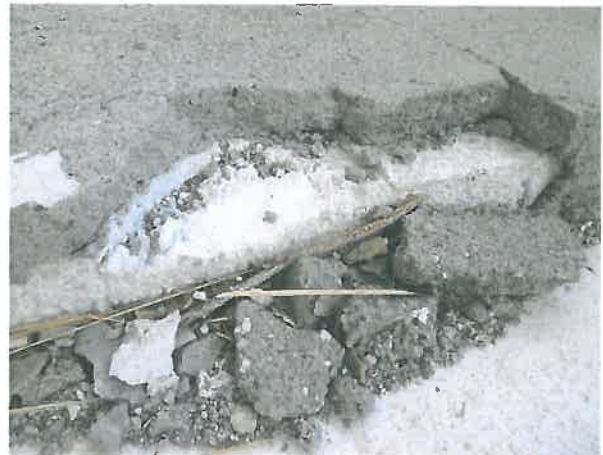
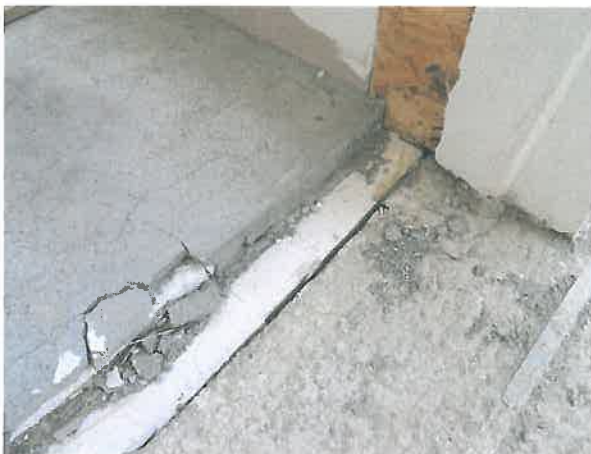
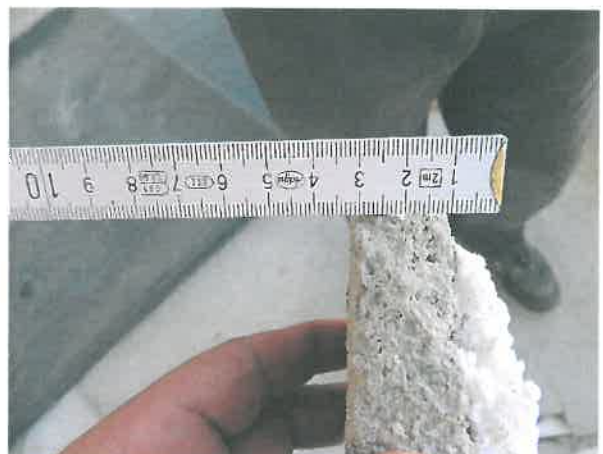
Bejáratok vízszigetelésének hiánya:

A foglalkoztatók terasz bejáratoknál és az épület bejáratoknál, a vízszigetelés kinyúlása a toldáshoz hiányzik, így a szigetelés zárást nem lehet elkészíteni, beázási forrás. Az acél váz alatti (hátsó bejárat) vízszigetelés hiányzik.

A hőszigetelés védelem nélküli, az esztrich réteg töredezett, vastagsága 2 (!) cm (B foglalkoztató).

A bejáratok kialakítása vízszigetelés zárási szempontból általánosan nem megfelelő; visszabontásuk szükséges. A vízszigetelést az aljzaton túl kell nyújtani; ahhoz csatlakozva a szigetelést függőleges felhajtással be kell zárni; a nyílászáró alatti kapcsolatot vízhatlan módon tömíteni kell. Az esztrich réteget legalább 4 cm vastagságba el kell készíteni legalább C12/15 minőségben.

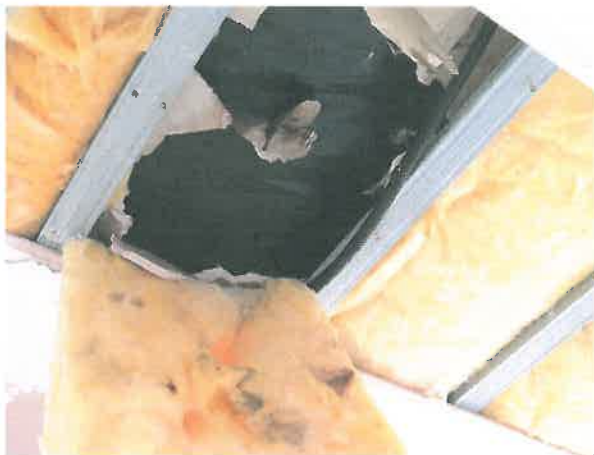
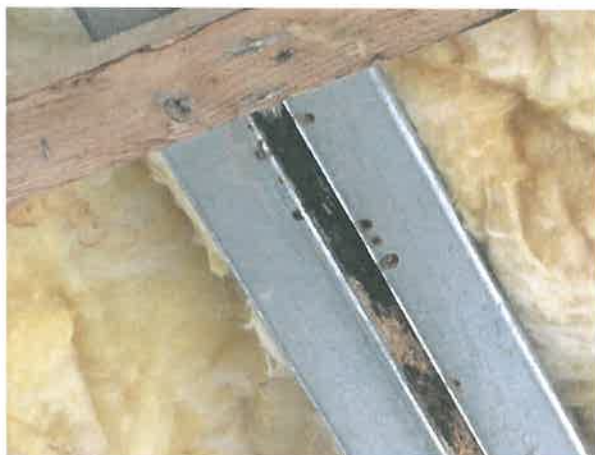
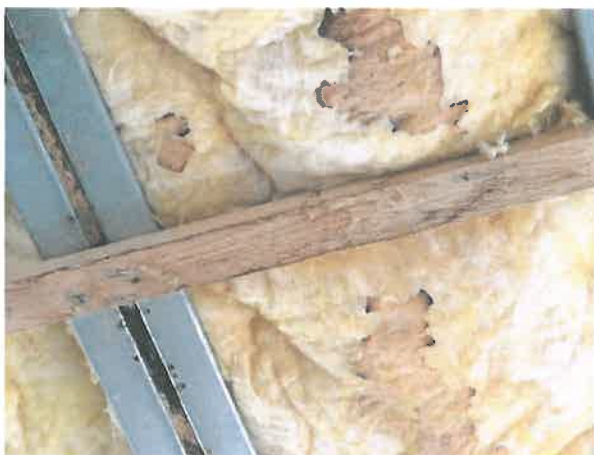
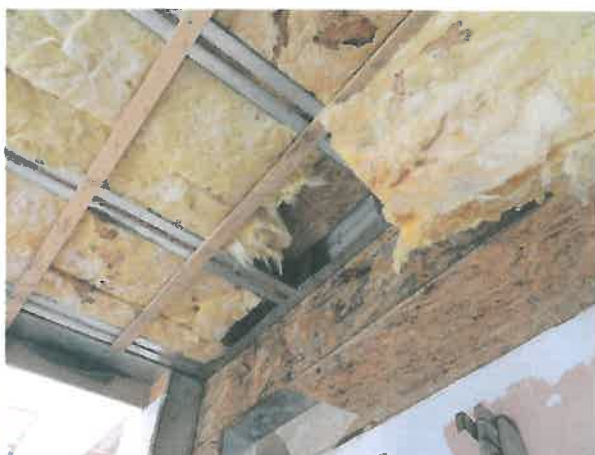
Hőszigetelések:

A földem alsó hőszigetelése üveggyapot, vastagsága 2 x 7 cm, de a hőszigetelés a víz hatására – a feltárt helyen – roskadt, szétmállott (a szálal hőszigetelés szálainak ragasztóanyaga fenolformaldehid – vízzoldható) az OSB korhadt. A hőszigetelés tervi értéke 14 + 10 cm = 24 cm. A T1 és a T3 rétegrendekben a felső 14 cm vastag hőszigetelés (váz között van) nincs mire elhelyezni, nincs aljzata; a kiírt hőszigetelés (LHF) csak aljzatra helyezhető el.

A terv szükséges javítását követően, a meglévő károsodott hőszigetelést vissza kell bontani és a hőszigetelést hőhíd mentesen, párazáró fólia elhelyezésével ($R_v \geq 240 \times 10^{-6} \text{ m}^2 \text{ sPa/g}$) kell beépíteni.

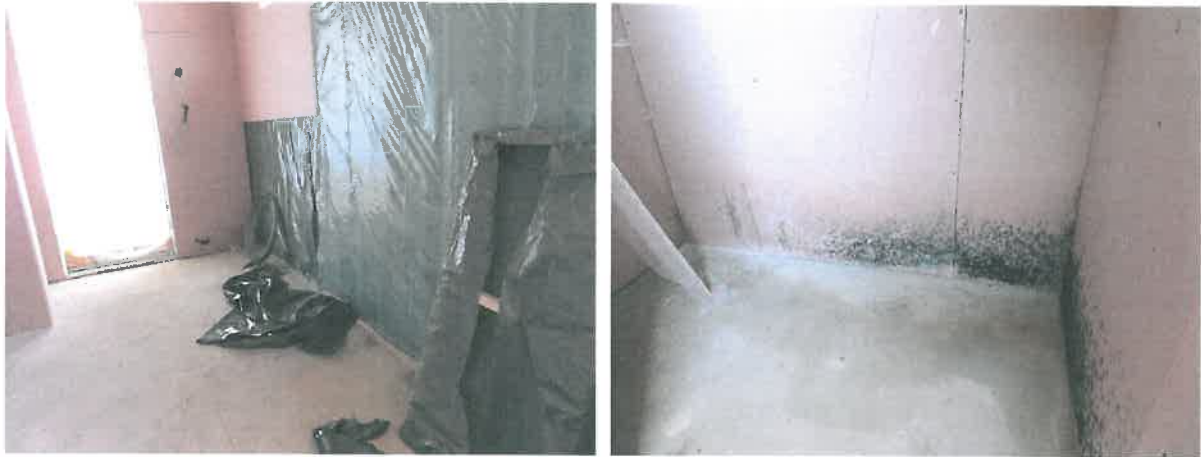
Belső válaszfalak, előtét falak:

A foglalkoztatók szociális helyiségiben az oldalfal burkolat több helyen elkészült; a hőszigetelés vastagsága és anyaga megfelelő, a párazáró fólia elkészült, a tűzgátló gipszkarton az acél váz védelme miatt indokolt – ez a tervből nem követhető. A gipszkarton és az aljzat vizes, a gipszkarton penészes.

A vizes állapot elvben származhat az aljzat szigetelésének hibájából, de a víz mennyisége a beázást/leázást igazolja. A lapostető vízszigetelése nem készült el, a meglévő bitumenes szigetelés provizórikus, de annak károsodása a beázást lehetővé teszi. Az épületen munkavégzés 2020.11.25. óta (akadályközlés) nincs, a kivitelezés 8 hónapja áll; a lapostetők szigetelése részleges, nagy részben szigetelés nélküli.

A beázási helyeken teljes feltárás szükséges; a károsodás mértékének meghatározása után dönthető el a szükséges javítás mértéke.

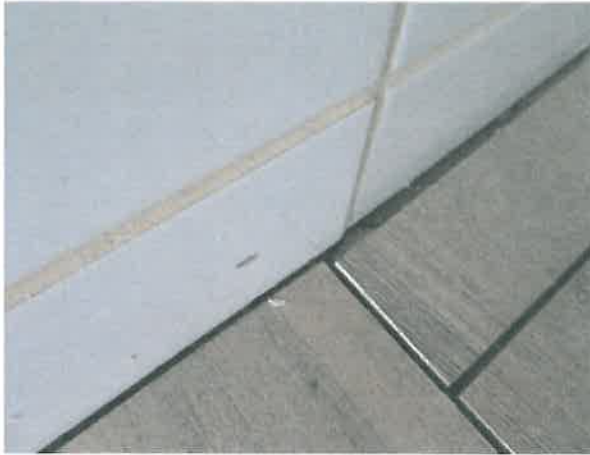
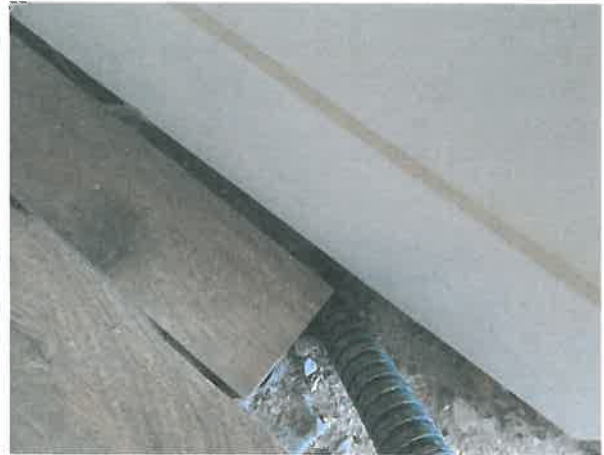
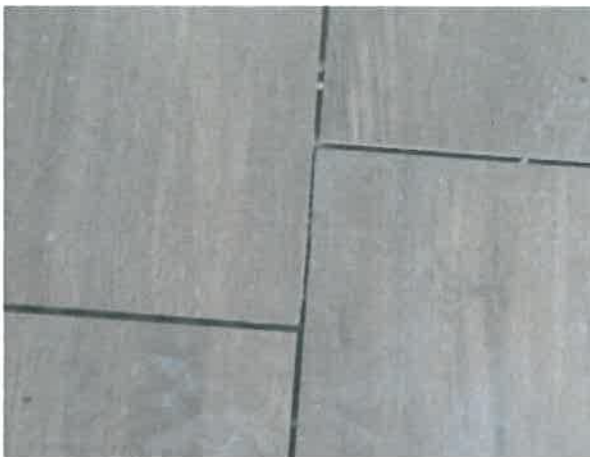
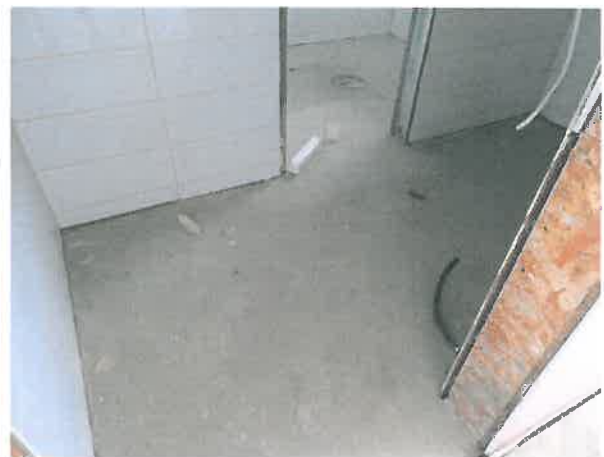
Burkolások:

A burkolások több helyen (szociális blokkok), de befejezetlenek; a kivitelezett burkolás javítása szükséges: eltérő fuga szélességek, zárási-, áttörési hiányok-, megoldatlanságok, sarokképzések.

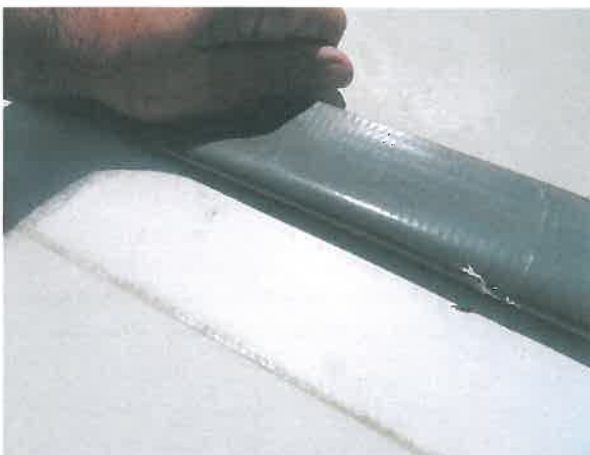
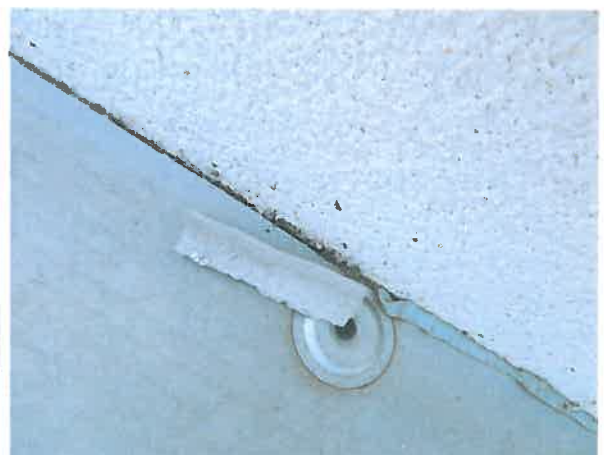
Lapostetők és magastetők:

A pvc vízszigetelés befejezetlen, a befejezetlenség és az állagmegóvás hiánya miatt a szerkezet és az épület erősen ázik. A pvc vízszigetelés-, a provizórikus bitumenes szigetelés, a fólia terítés jelenleg nem nyújt védelmet a beázással szemben. A fólia védelem már csak részleges; még ép állapotban sem helyettesíti a vízszigetelést, legfeljebb nagyon rövid időszakban. A fólia mára nyomokban lehető fel, védelmi funkciót nem lát el.

Az OSB lemez valamennyi feltárt-, vizsgált helyen vizes, korhadt; az OSB lemezek így nem terhelhetők, továbbépítésre vagy emberi terhelésre az erős korrózió miatt alkalmatlan, cseréjük szükséges.

Munkavégzés a korhadt OSB lemezeken nem megengedett; teherviselési szempontból életveszélyes.

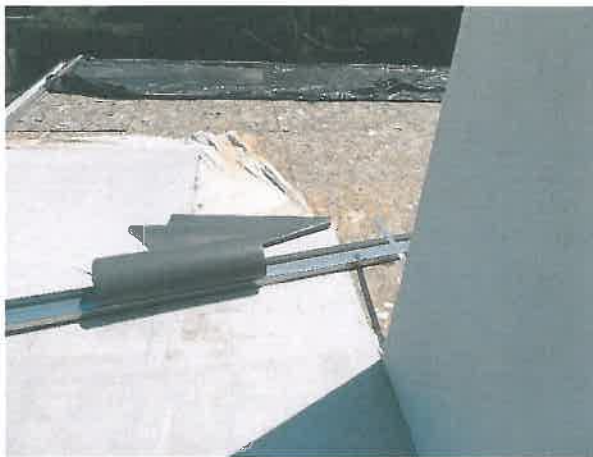
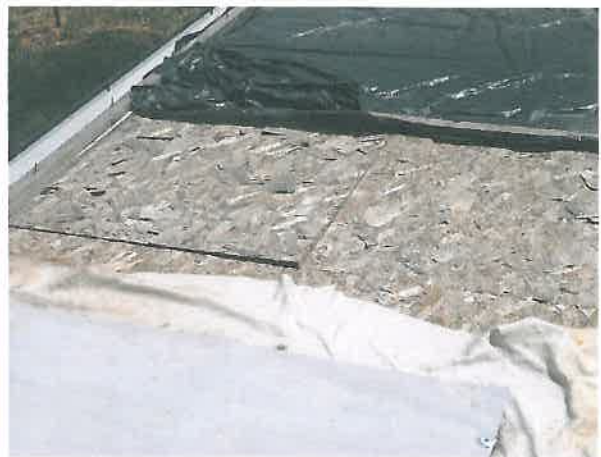
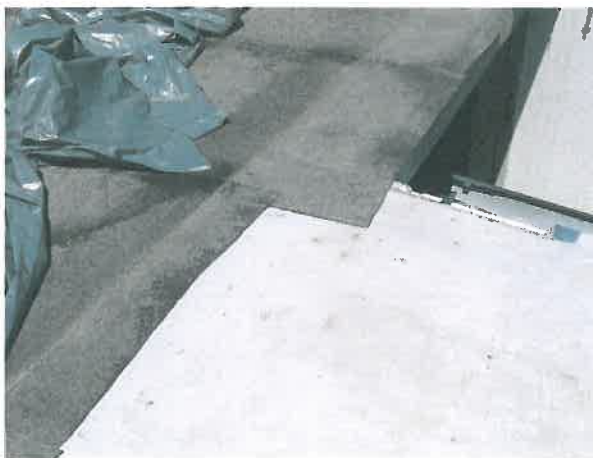
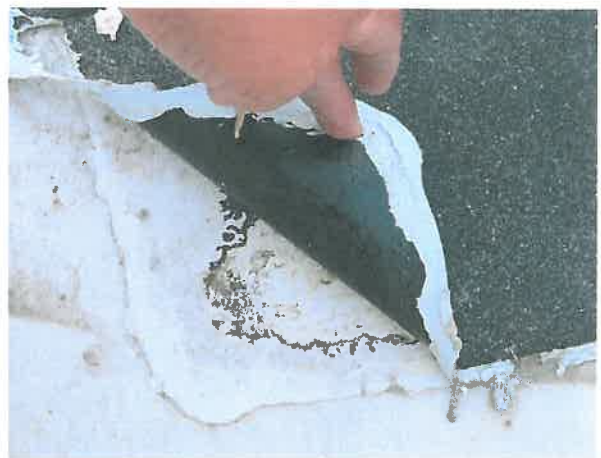
A bitumenes lemez – a minősége megegyezik a talajnedvesség elleni szigetelés minőségével, 2 mm vastag oxidbitumenes lemez – legfeljebb provizórikus védelemként vehető tudomásul, de a pvc szigeteléshez nem illeszthető; a két anyag kémiai reakcióba lép.

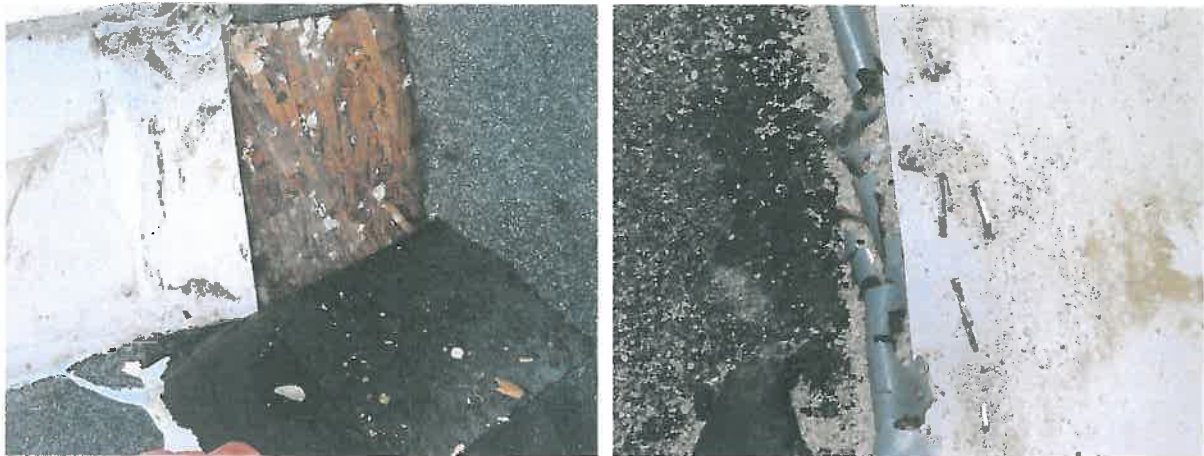
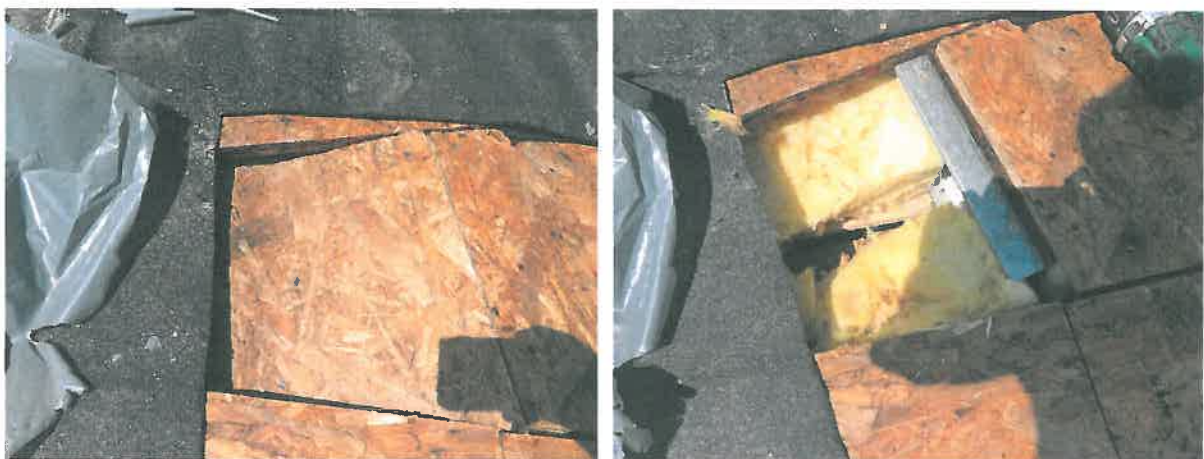
A pvc szigetelés tűzőkapcsos rögzítéséhez nem szükséges kommentár.

Az OSB alatti hőszigetelés ugyancsak átázott, szétesett; cseréje szükséges. A rögzített állapoton látható, hogy a felső hőszigetelés gipszkarton aljzatra készült; a gipszkarton a beázásoktól mállott, szilárdságát elvesztette, cseréje szükséges.

A levonuláskori állapot nem ismert; a bitumenes lemez és a jelenleg csak részleges fólia vélhetően az állagmegóvás miatt készült. A mintegy 8 hónapos állás alatt az állagmegóvási munkálatokat nem lehet megállapítani; a károsodások alapvetően az állagmegóvás (pvc vízszigetelés befejezése, vagy ideiglenes szigetelés kivitelezése) hiánya miatti ázásokból származnak. Az épület készütsége-, a már kivitelezett állapot, jelentős értékű, amelyet a beázásoktól meg kellett volna védeni; a beázásokból keletkezett kár, igen jelentős.

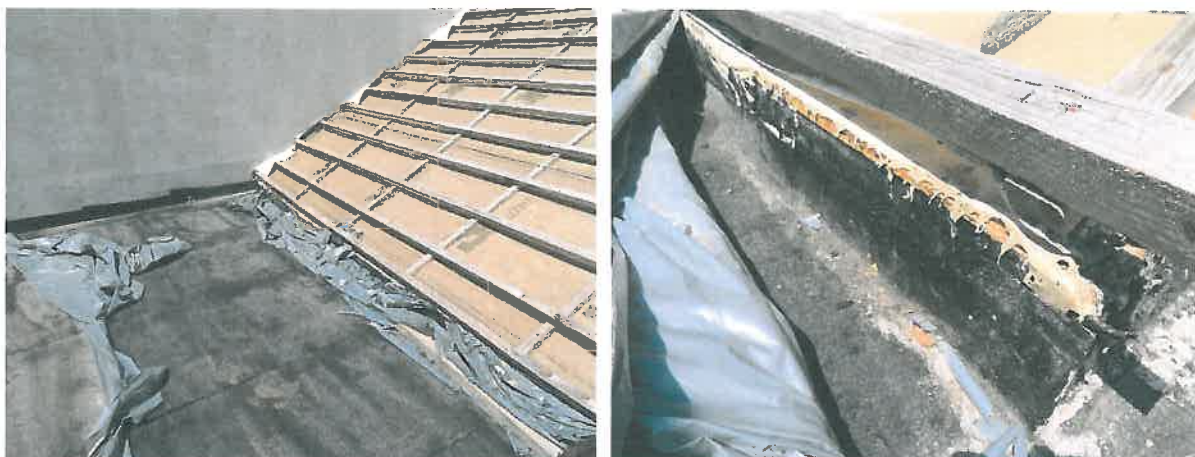
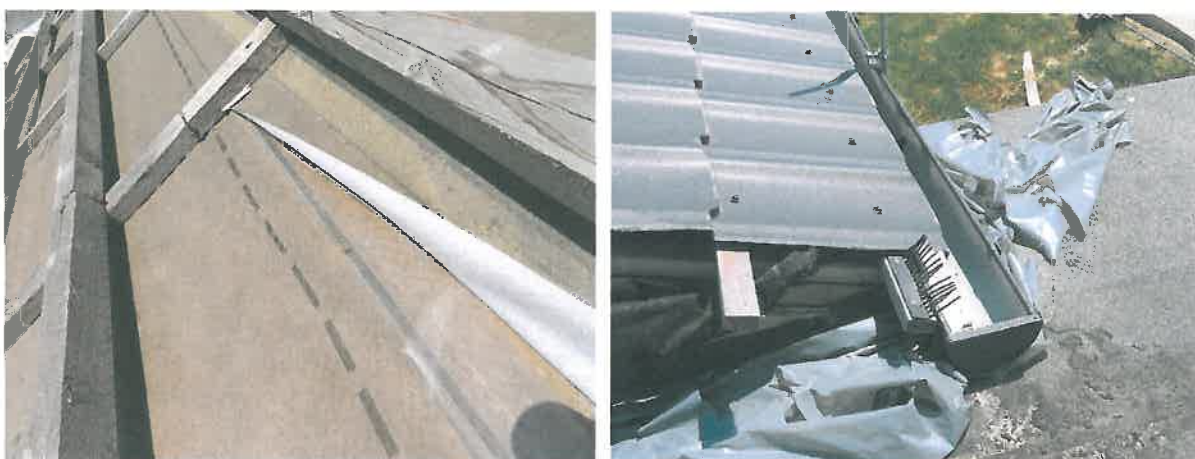
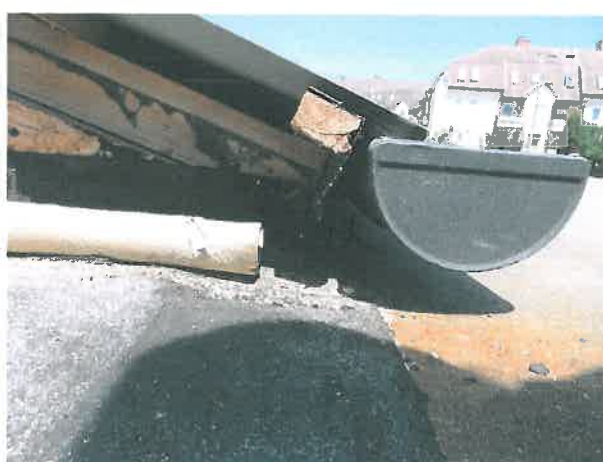
A fóliák UV állósága maximum 3 hónap; a meglévő és védetlen fólia erősen károsodott az elmúlt 8 hónap alatt, így funkciójuk ellátására már nem alkalmasak, cseréjük szükséges.

A lapostető és a csatlakozó magastető szerkezeteket ketté kell választani.

A cserepes lemez fedés szerkezetét vissza kell bontani, a parapetfalat meg kell emelni, így vagy alacsonyabb hajlásszögű tető alakul ki; vagy az oromfalat is meg kell emelni. A szerkezeti megoldás tervezői feladat; a terv javítása, kiegészítése után készíthető a kijavítás. A kivitelezéshez részlettervek szükségesek: a pvc szigetelés felhatása, zárása után a magastető átszellőztetést meg kell oldani, az átszellőzéshez levegő bevezetés és kivezetés szükséges; a cserepes lemez nem törhető át szellőző elemekkel szakmai szempontból kielégítő, vagy esztétikus módon, de az átszellőztetés megtervezhető, azt meg kell tervezni a nyári hővédelem miatt.

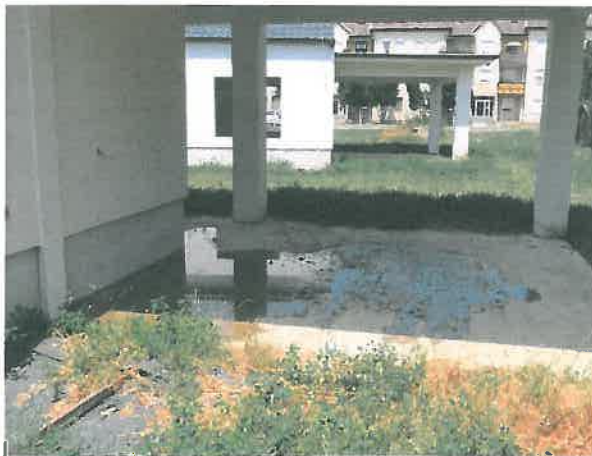
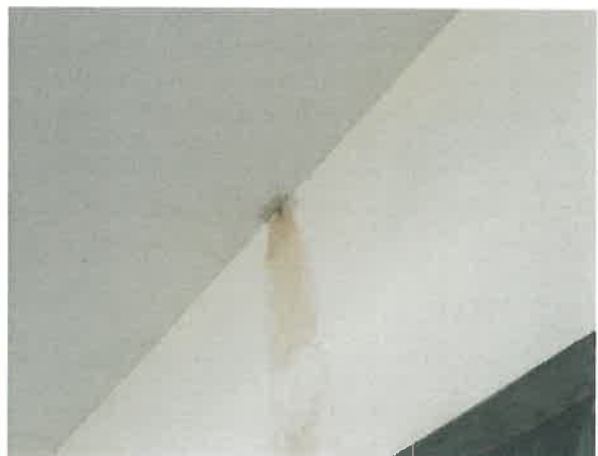
A „B” jelű foglalkoztató terasza feletti földem vízszigetelés nélküli, de a mennyezeten a hőszigetelés elkészült, a vakolattal együtt. A víz a földemen keresztül a hőszigetelés felső síkjára jutott, felgyülemlett a hőszigetelést mintegy 10 cm alakváltozással a földemről elvált; a hőszigetelést áttörve több 10 liter víz folyt ki a szerkezetből. Az expandált polisztirol gyöngyök közé a víz bejut, azt

nehezen adja le. A jelenség alapján a meglévő összes mennyezeti hőszigetelés tételes vizsgálata szükséges, vizes, nedves hőszigetelést le kell bontani; a szerkezet száradást követően lehet az új hőszigetelést elkészíteni. /A képen a hőszigetelésből kifolyó víz látható./ Analóg beázási nyomok a folyosó részeken is tapasztalhatók.

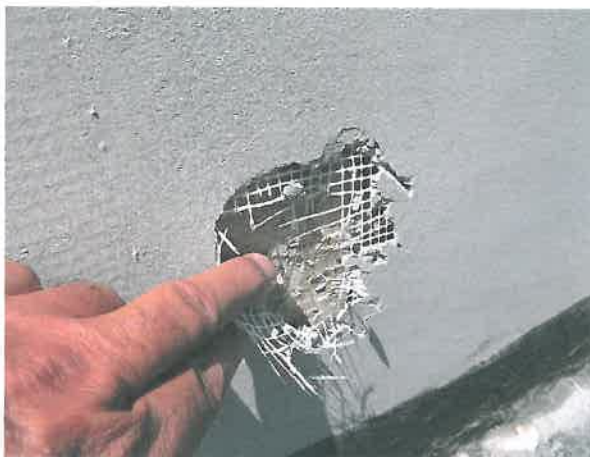
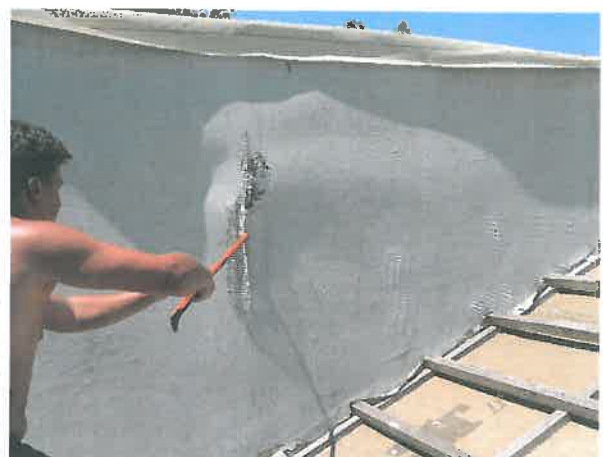
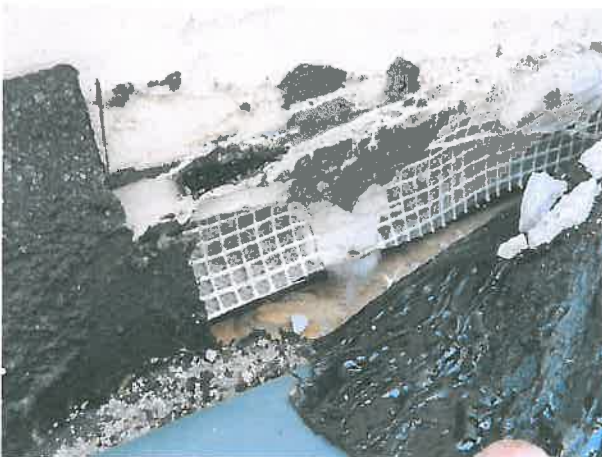
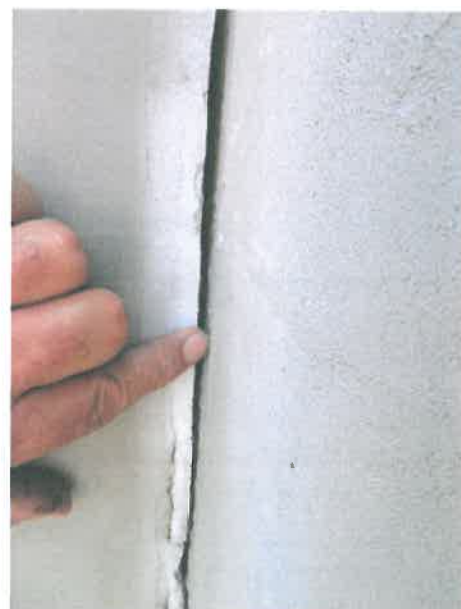
OSB lapok vakolása:

A felépítményi részen az OSB lapok vakoltak (vékony vakolat); a vakolat – bár háló erősítéű – az OSB felülettő felhólyagsodva elvállt, szinte az összes felületen. Az OSB, mint faapríték tábla nem vakolható, sem ragasztó, sem vékonyvakolat az OSB felülethez nem tapad; bár a terv (homlokzat) kristályfehér homlokzati nemes (dörzs) vakolatot határoz meg, de annak aljzata a tervből nem deríthető ki. A vakolat hőszigetelésre elkészíthető, de az a terven nem szerepel, az a tervből nem olvasható ki.

A szigetelés – bitumenes lemez – a vakolattól elvállt, tapadása nem értelmezhető, vízbejutási hely, beázási hely.

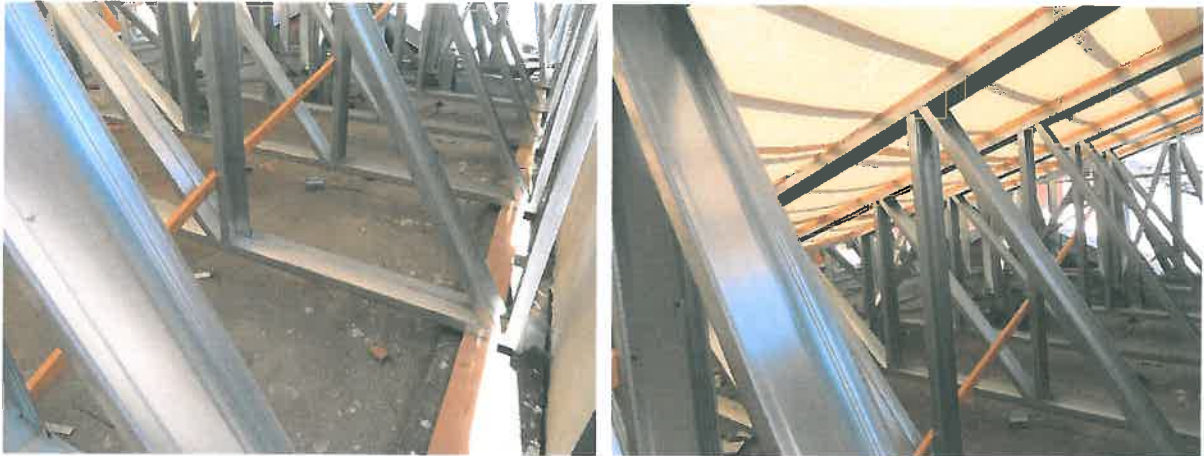
Meglévő födém:

A terven F4 megjelölésű rétegrend szerepel a meglévő épület födémének metszetén, de az F4 rétegrend nincs meghatározva a terven. A metszeten 21 + 10 cm vastag hőszigetelés jelölt, nem készült el.

A hőszigetelés a párkányra kifut, a párkánynak a terven nincs szerkezete. A meglévő lejtés kiegyenlítés tervi anyaga szintén nem ismert, arról a terv nem intézkedik. A kivitelezett állapotban lejtés kiegyenlítés nincs, így a valamennyi rácsostartó eltérő geometriájával lehet a lejtést kompenzálni.

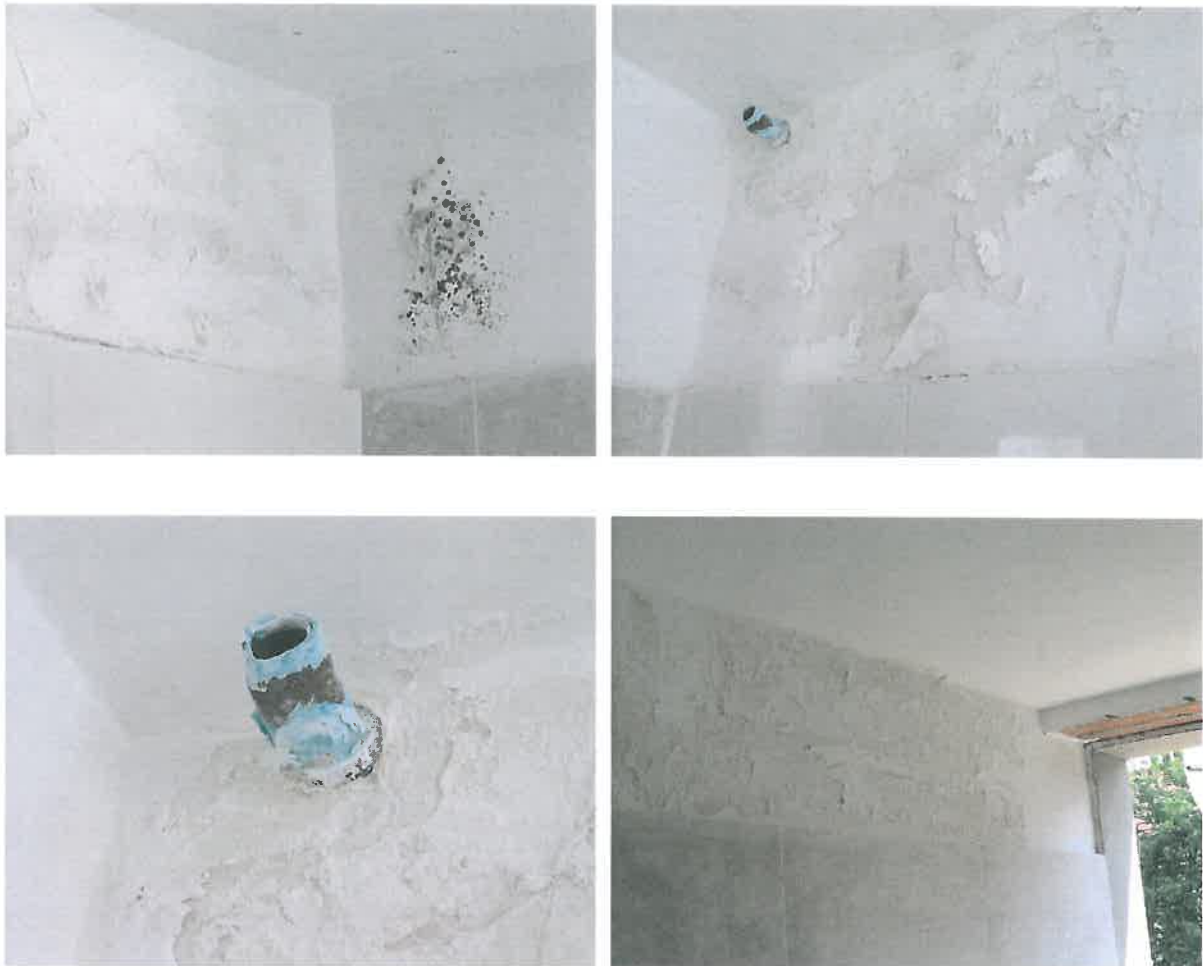
Meglévő épület felületei:

A meglévő épület falazatai vakoltak, burkoltak, részben gletteltek és festettek, azaz közel végleges állapotúak.

A konyha kiszolgáló helyiségeinek falazata leázott, vizes; a festett felületen a só kristályosodás erős mállást okozott. A leázás a lapostető szigetelésének hiánya, az állagmagóvás hiánya miatt történt.

A falazat a burkolat alatt is átázott, a burkolat miatt a kiszáradás gátolt (csak az egyik felületen jön létre a szerkezetben lévő víz párolgása), ami közel egy évig elhúzódhat. Beruházói döntés, hogy a kiszáradási időt a burkolat meghagyása mellett megvárja, vagy a burkolat és a vakolat bontása mellett a kiszáradást biztosítja, ami így is hónapokig elhúzódik.

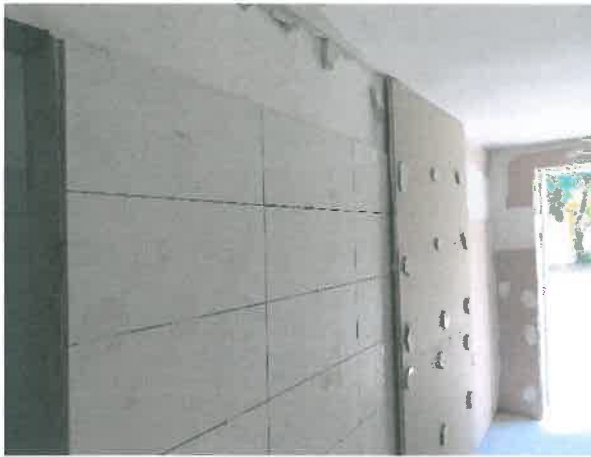
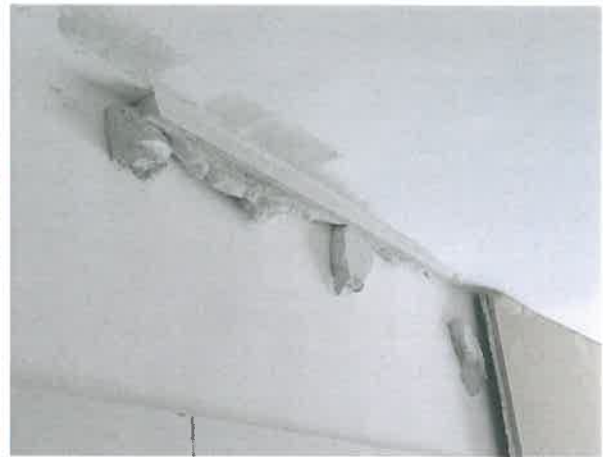
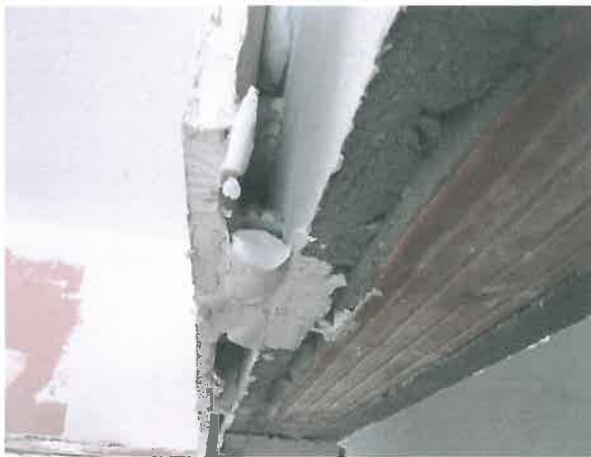
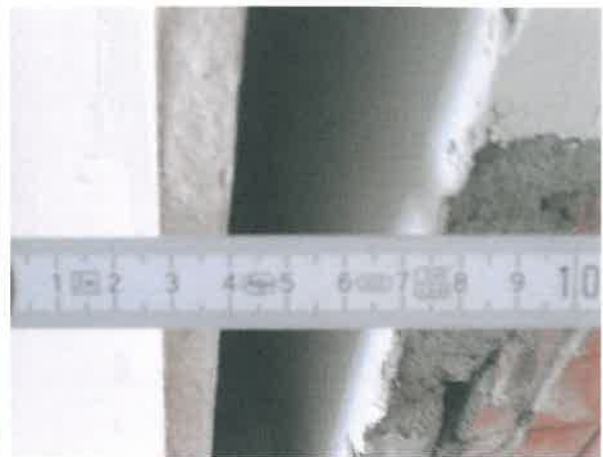
Az öltöző helyiségben gipszkarton előtét fal készült, amely a burkolatot fogadja. Az előtétfal és az alapfal 3 cm távolságú. Az előtétfal az alapfaltól elváltt, burkolattal együtt.

Az elválás oka az alapfelület előkészítésének (kellősítés) hiánya és a gipszragasztás elégtelensége.
