ELŐTERJESZTÉS

KESZTHELY VÁROS ÖNKORMÁNYZATA
KÉPVISELŐ-TESTÜLETE

Közbeszerzési eljárás kiírása a Kísérleti utcai tagóvoda épületének átalakítása és bővítése Keszthelyen c. projekt tárgyában

KÍSÉRLETI UTCAI ÓVODA - TOP-1.4.1-15-ZA1-2016-00024

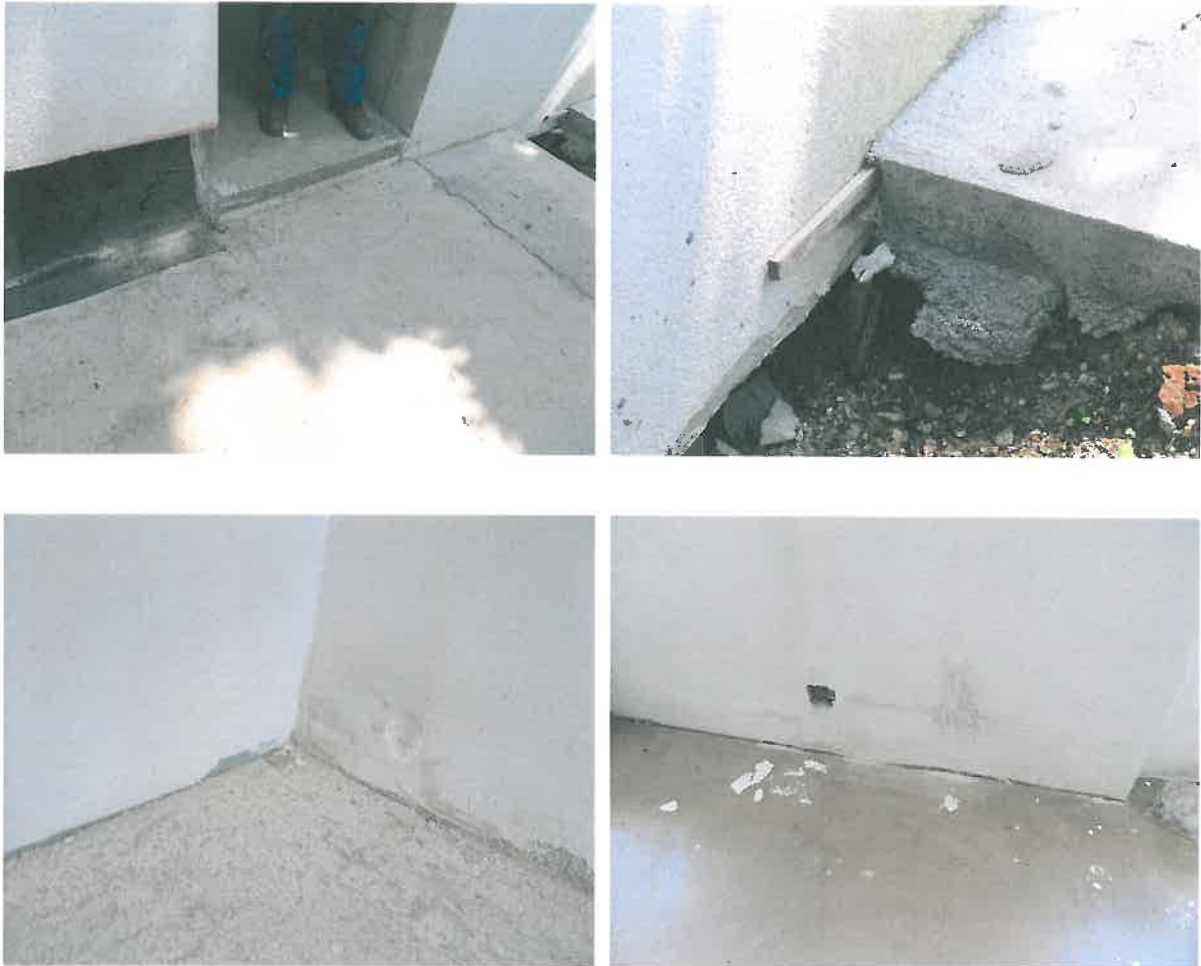
Külső és belső tér kapcsolatok, eredeti szigetelés kérdése:

Az öltöző udvari kijáratánál a hőszigetelés és az aljzatbeton a falazat külső síkjáig nyúlik; a vízszigetelés – ami terv szerint megmaradó, de megléte és állapota nem ismert – zárása és az ajtó beépítése így nem lehetséges. A hőszigetelés alatt és felett a külső csapadék akadálytalanul jut a belső térbe.

Mivel diagnosztika a tervezést nem előzte meg – az átadott dokumentáció arra nem utal; a dokumentumok között nincs – a megmaradó épület talajnedvesség elleni szigetelése alkalmassága erősen kérdéses, azaz az épület talajnedvesség elleni védelme teljesen bizonytalan. Amennyiben a kivitelezés terv szerint készült, úgy a talajnedvesség elleni szigeteléssel nem lehet számolni, következményként a falazatok, aljzat rétegek vizes állapota várható; a parketta tönkremenetele rövid időn belül várható.

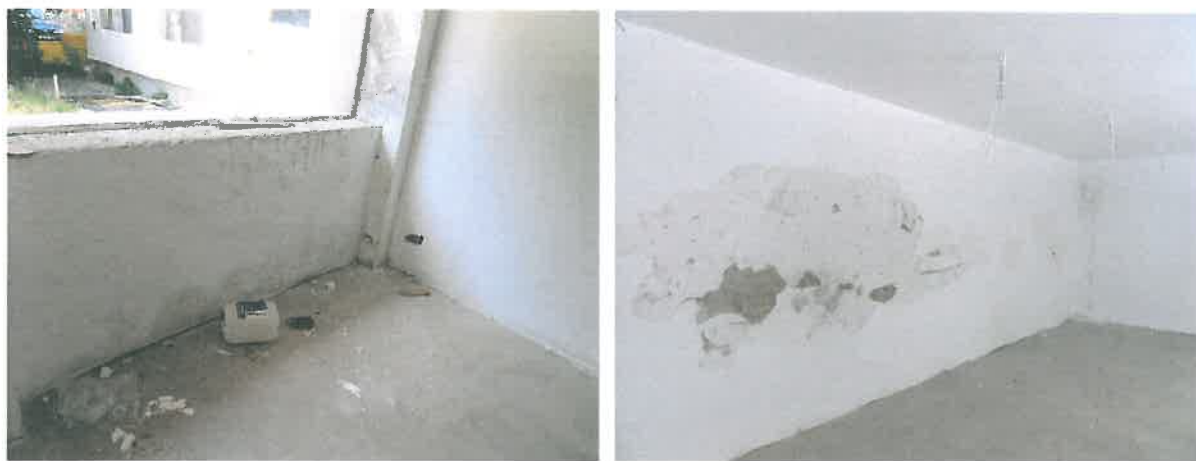
Falazat vizesedések:

A meglévő épületben, a csoportszobában a falazatok leázásból eredően erősen vizesek. A leázás megszüntetését követően szellőző vakolat (WTA) alkalmazása indokolt, diffúz festékekkel.

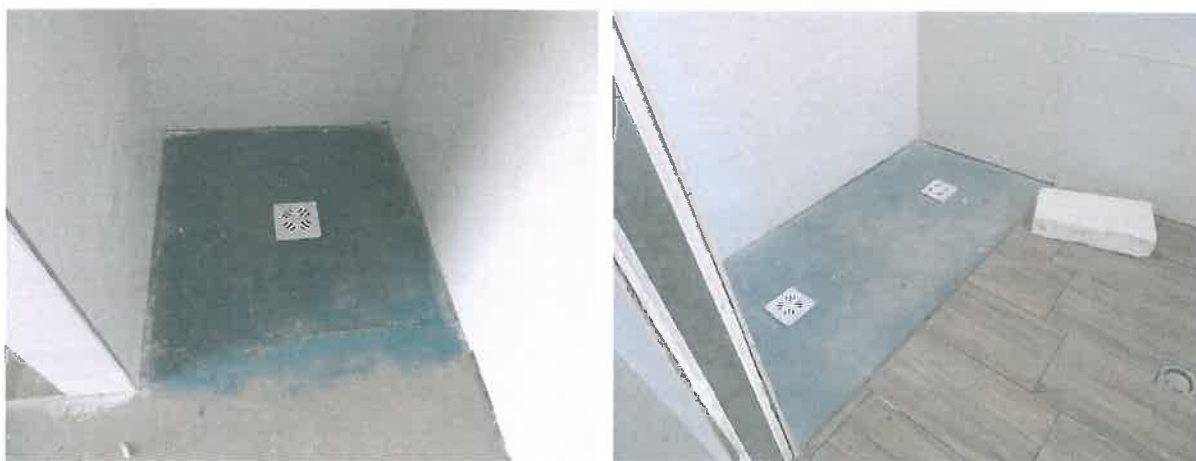
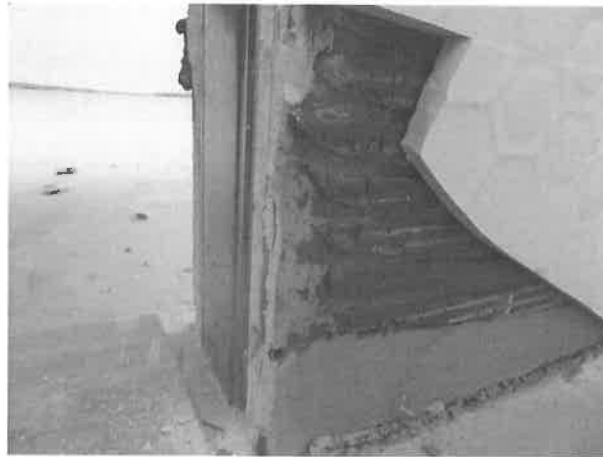
Zuhanyozók szigetelése:

A szociális blokkban és a személyzeti fürdőben lévő épített zuhanyozók kent szigetelése csak minimális vastagságban és csak az aljzaton készült el. A kent

vízszigetelés (használati víz elleni szigetelés) vastagsága legalább 2 mm, szemben a kivitelezett 0.3-0.5 mm-el. A kent vízszigetelést sarokerősítés mellett a falazatra 2.2 m magasan fel kell vezetni, ami elmaradt. Használati víz elleni szigetelés esetén a burkolást kétoldalas ragasztással kell elkészíteni a legalább 90 %-os felületi tapadás miatt (buttering floating), ami szintén elmaradt.

A kent vízszigetelés hiánya a falazaton és a ragasztás minősége a feltárás alapján láthatóvá vált.

A meglévő falburkolatot vissza kell bontani, a kent vízszigetelést szakszerűen el kell készíteni és a burkolást a szakmai követelményeknek megfelelően el kell készíteni. A kent szigetelést speciális burkolatváltóval (H profil) zárni kell.

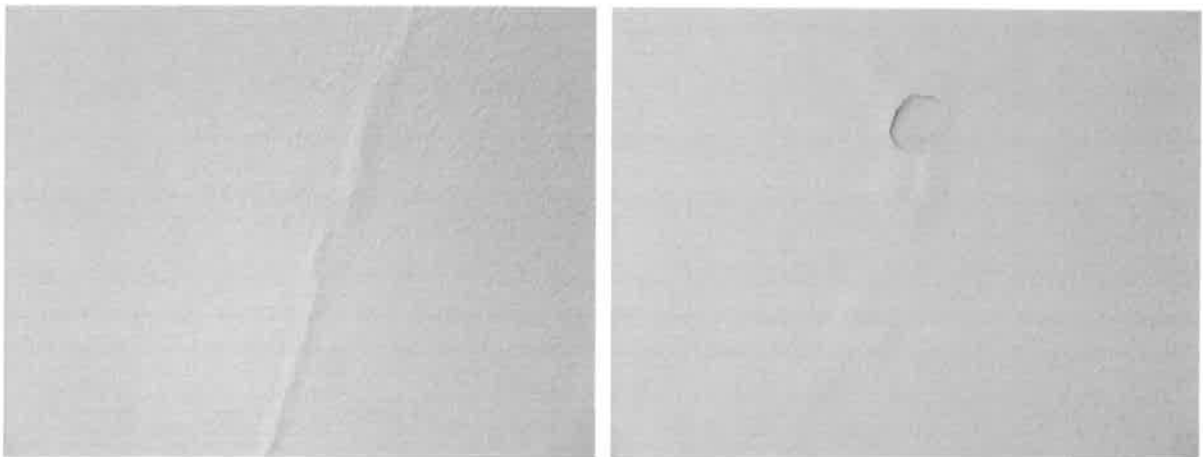
Vakolat repedések:

A közlekedő oldalfalán – ami vakolt, festett – több helyen festék felhólyagosodás, repedés alakult ki, ami a szerkezeti konszolidáció, száradás következménye. A glettelés és festés, a technológiai idő előtt készült.

Szakipari munkával javítható.

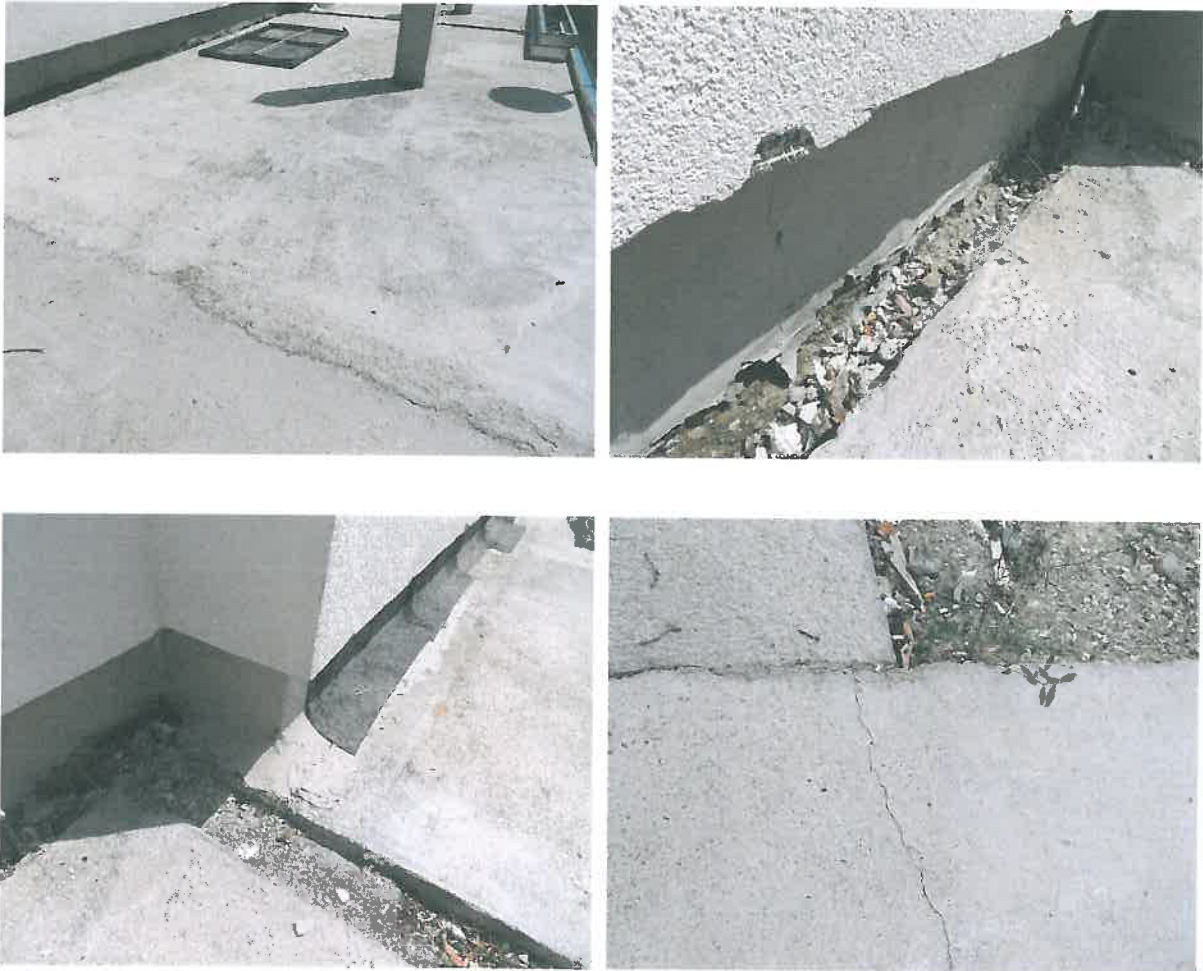
Fedett terasz alatti aljzatbeton:

Az elkészített aljzatbeton felülete egyenetlen, befejezetlen, repedezett. A tervezett állapot szerint az aljzatbetonra kent vízszigetelés készül, arra Thermowood burkolat párnafákon, - ami megfelelő megoldás.

Az aljzatbeton terv szerint vasalt, így a repedés nem megengedett, de dilatálni kell, ami elmaradt. Az aljzatbeton lejtéséről a terv nem intézkedik, sem a vízelvezetéséről. A lejtés minimálisan 2 %; repedés mentes aljzaton.
