Szakvélemény kiegészítése

a Keszthely Deák Ferenc u. 30. szám alatti épületek tetőszerkezeteinek jelenlegi állapotának faanyagvédelmi vizsgálata, szakvéleményezése.

(A szakvélemény kiegészítése, a 2017. augusztusában és a 2018. márciusában készült szakvéleményeknek, és azokkal együtt érvényes!)

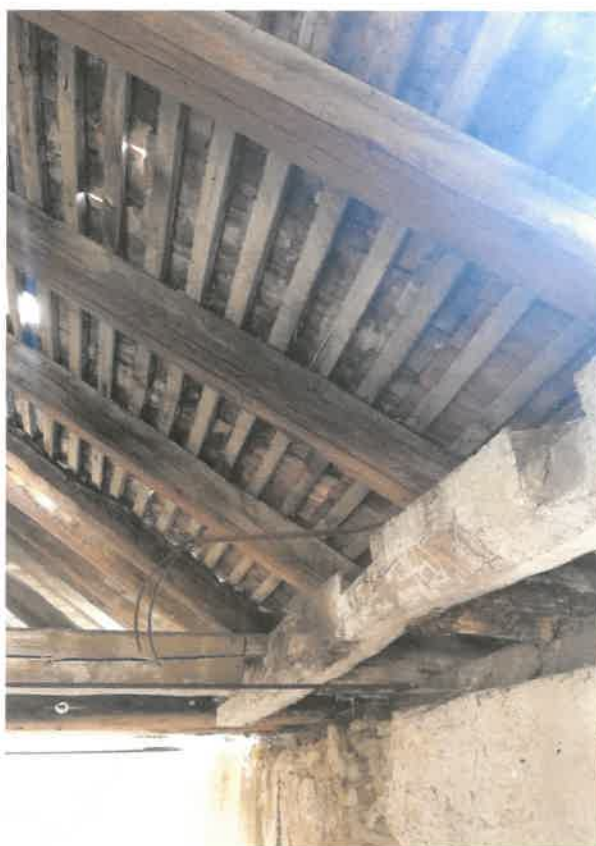
A tetőszerkezet faanyaga szemmel láthatóan nagy mértékben romlott 2018. márciusa óta! A héjazat sok helyen hiányos, a csapadékvíz bejut a tetőszék faszervezeteire. A déli oldalon a maradék talpszelemen, fiókok, szarufák a vizsgálat ideje alatt is nedves állapotban voltak. A fiókok a déli oldalon teljes hosszban kifelé elbillentek, kikorhadtak.

A falon vízfolyási nyomok láthatók. A fiókváltó a gyenge anyagminőség és a szerkezetben keletkező feszültségek hatására deformálódott.

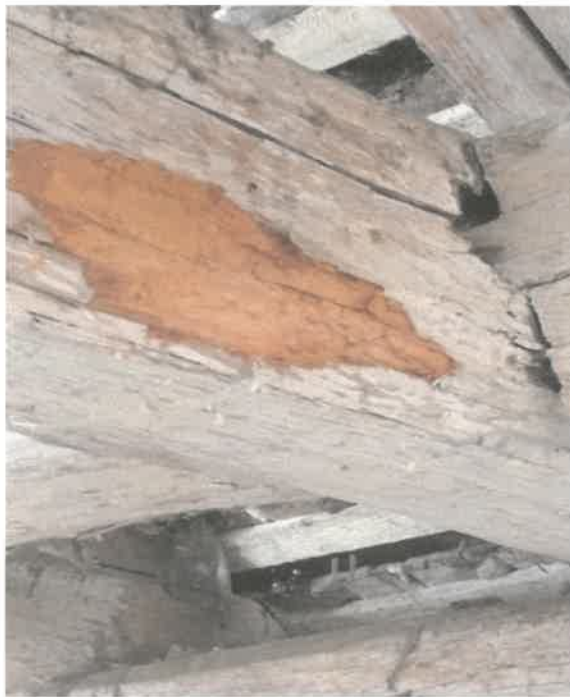
- 1. Mestergerenda:** Középen alátámasztva, a két vége enyhén lehajlik. A faanyag reves, korhadt, szilárdsága csökkent, cserélendő.

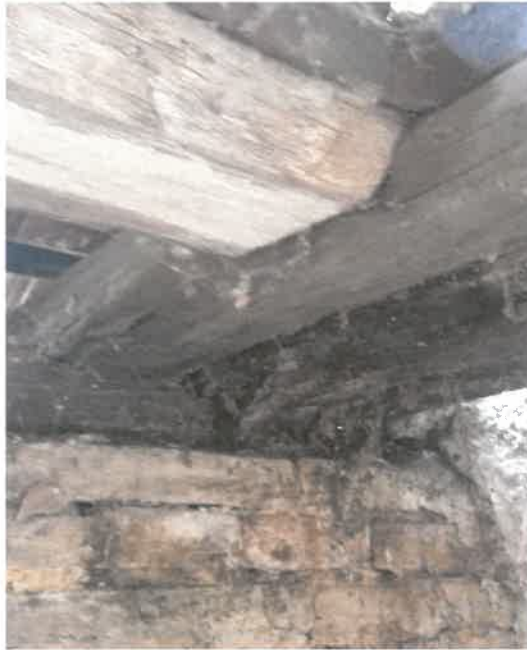
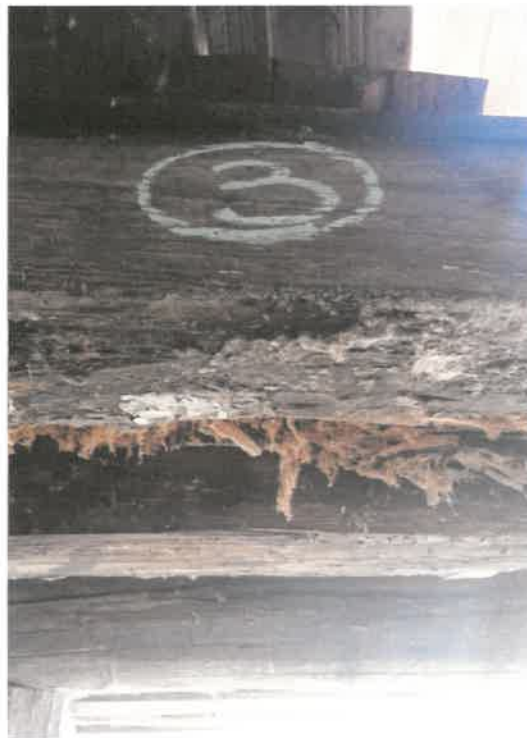
- 2. A kötőgerenda** több méter hosszon teljes keresztmetszetben vöröskorhadt, elvesztette a szilárdságát.

- 3. A talpszelemen elkorhadt, teljes hosszban cserélendő. A képeken látható, hogy a gombakárosító jelenleg is aktív állapotban van.**

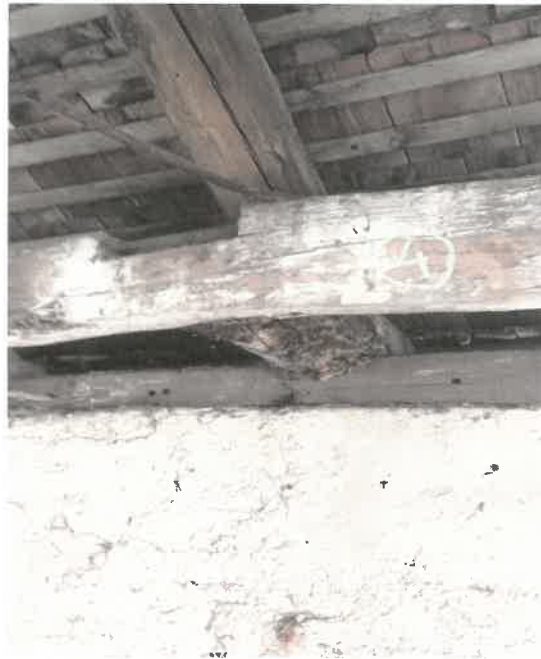
4. A fiókváltó erősen vetemedett, cserélendő.

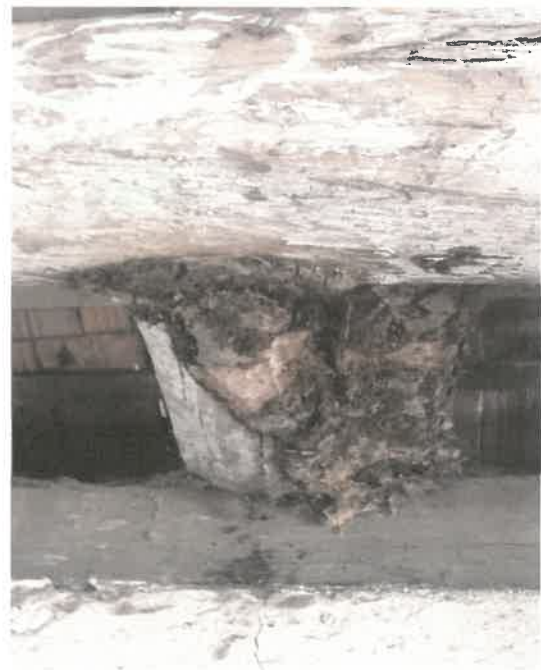
5. A fiók vöröskorhadás miatt gyakorlatilag megszűnt.

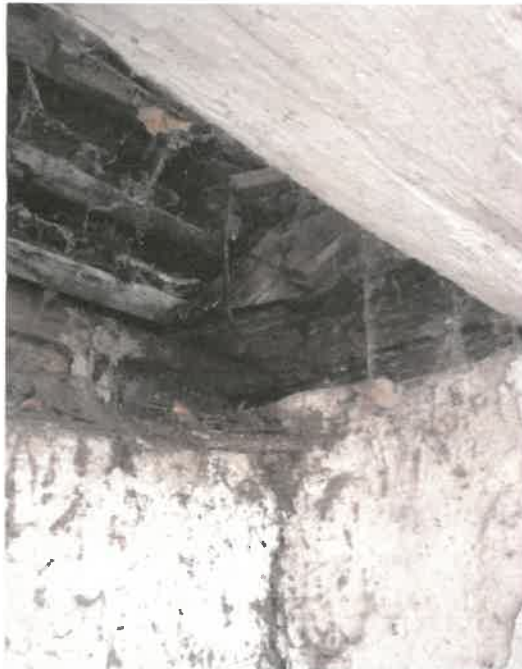
Az északi oldalon a faanyag lényegesen jobb állapotban van, mint a déli oldalon. Kritikus helyek itt is tapasztalhatók, pl. a keleti végfalnál.

Megtartását nem javaslom.

A károsodott részek eltávolítása után megmaradó faanyag, megfelelő védőkezelés után újra beépíthető.

Összegezve: a tetőszék lebontását tartom szükségesnek!

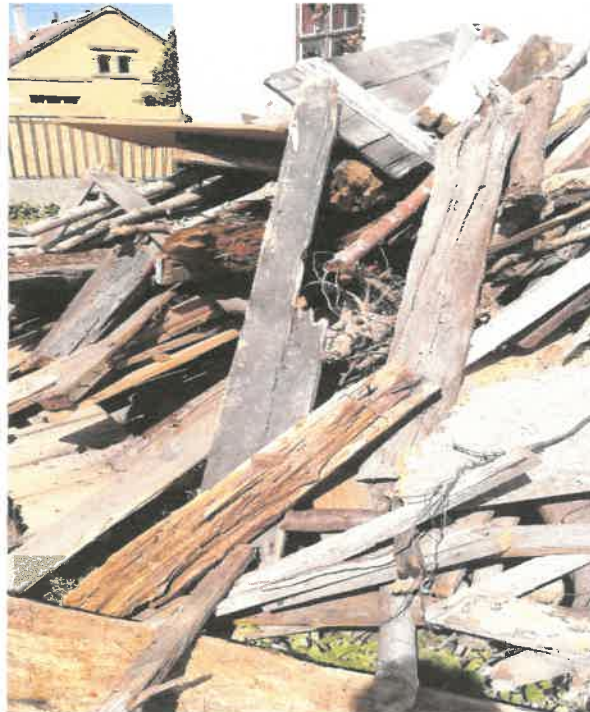
A tetőszerkezet 2017-ben is nagyon rossz állapotban volt, 47 db cserélendő elemet találtunk. A tetőszék jelentős része 2018.-ban (VI.-VII.-VIII. székállásban) beszakadt! A képen látható, hogy a leszakadt tetőszék elemei teljes egészében vöröskorhadt, szilárdságát veszített faanyagból állt. Ezek további felhasználása teljességgel kizárt!

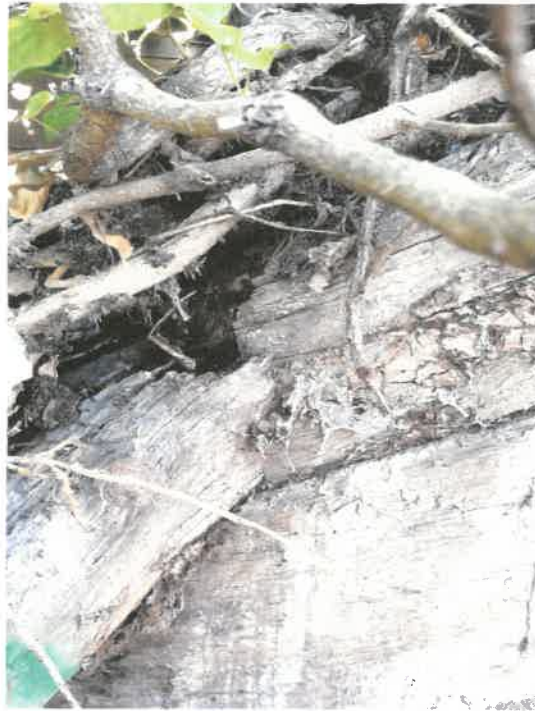
- Észak- nyugati sarokrészt a növényzet benőtte

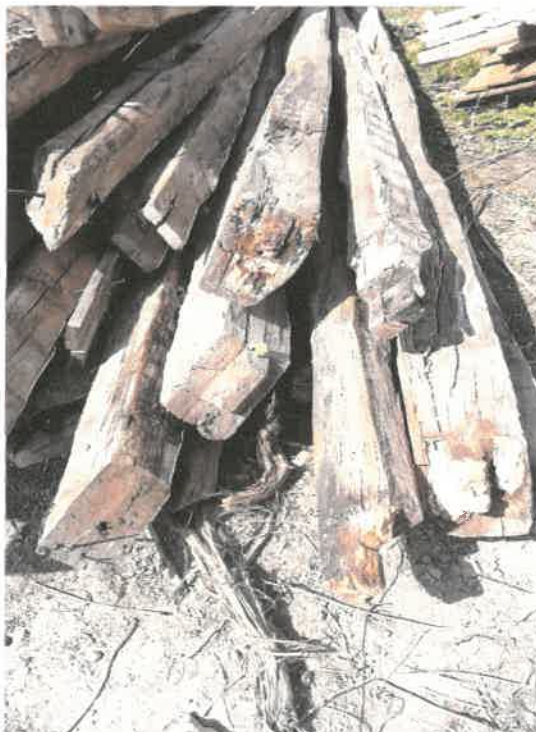
A képen látható, hogy az elemek a szerkezeti kötések helyeinél károsodtak, vöröskorhadtak, így újrafelhasználásukat nem javaslom!
