Keszthelyi Új köztemetőben lévő ravatalozó épület átalakítása

Tartószerkezeti szakvélemény

Új köztemető statikai felülvizsgálatáról
Keszthely, Fenyves fasor 2.

Új Köztemető ravatalozó épület és környezetének fejlesztési koncepciója

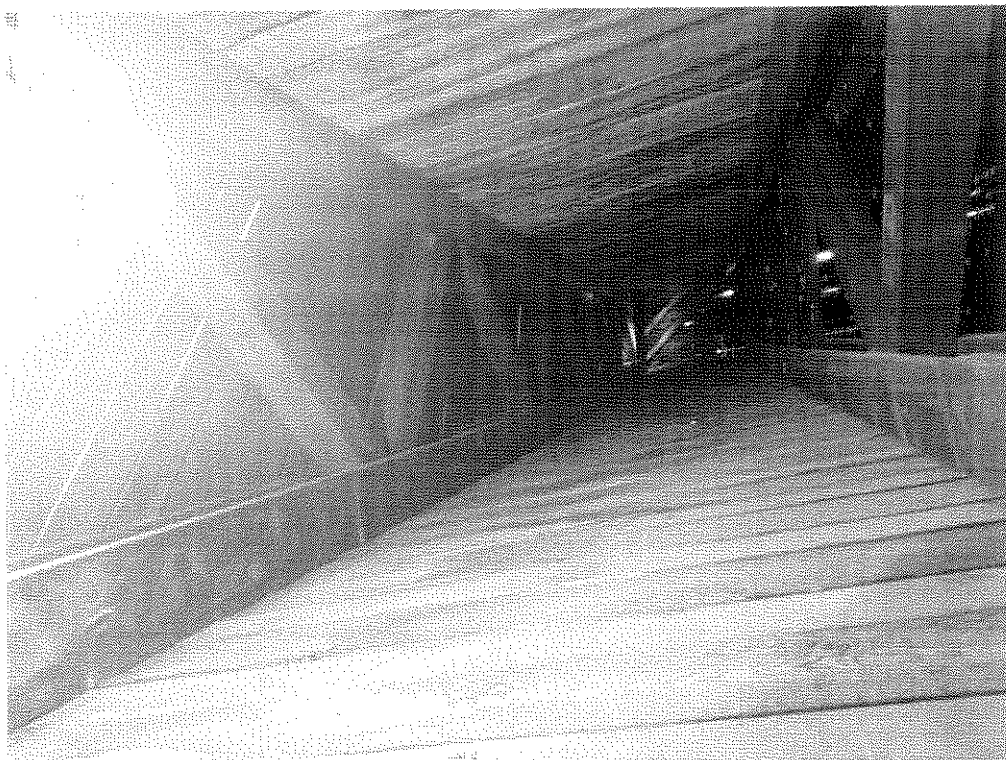
M1: Behajlott fa rácsos tartók belülről fotózva a burkolat bontása után

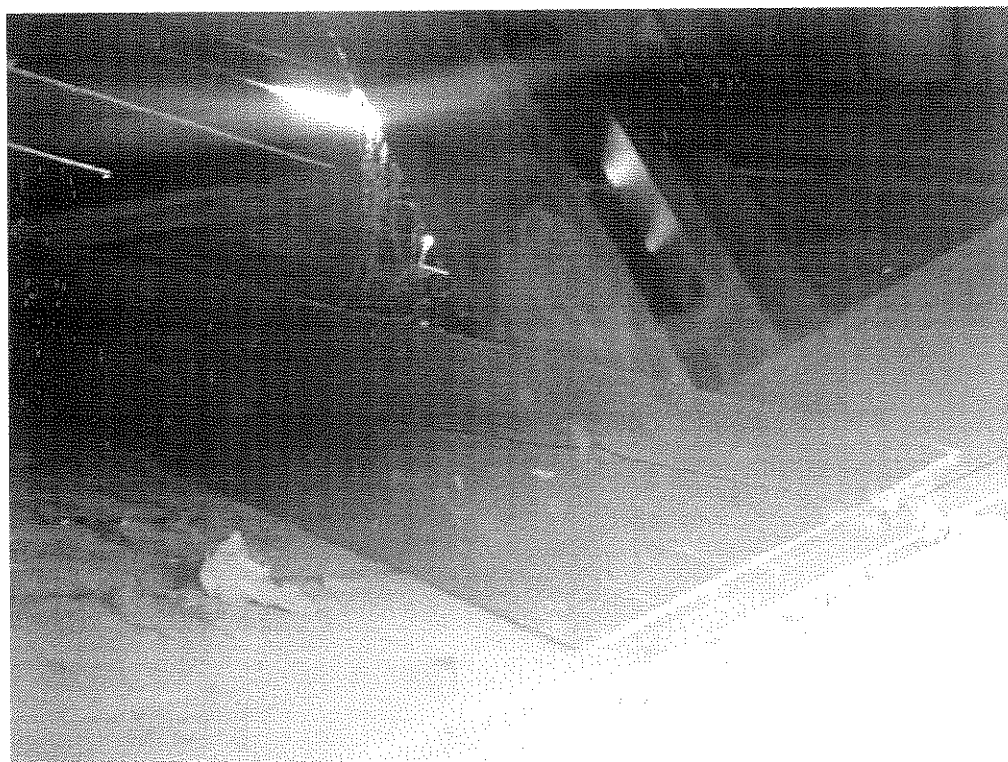
M2: Rácsos tartó alsó, szegezett csomópontja

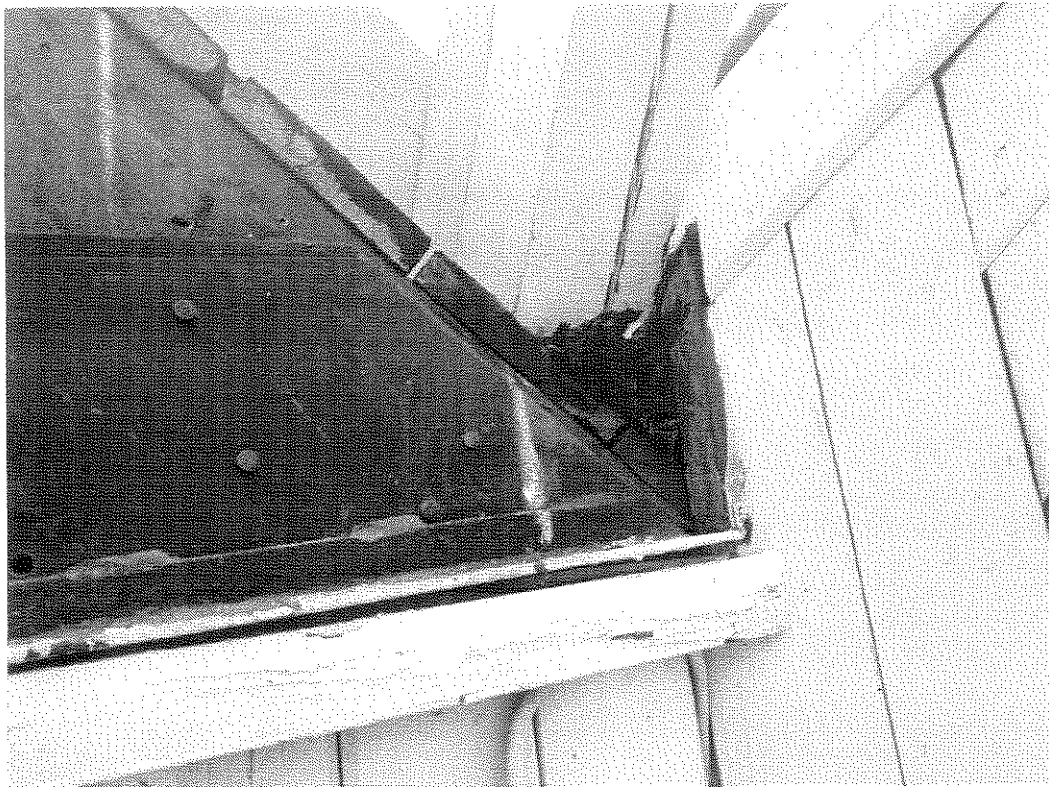
(M3), korrózió nyomai nem láthatók. A legszélső rácsos tartó felső csomópontjánál faanyag károsodás nem észlelhető, de a csomópont kialakítása esetleges, szakszerűtlen.

M3: Acélsaru, a rácsos tartó és vb. alépjítmény közötti kapcsolat

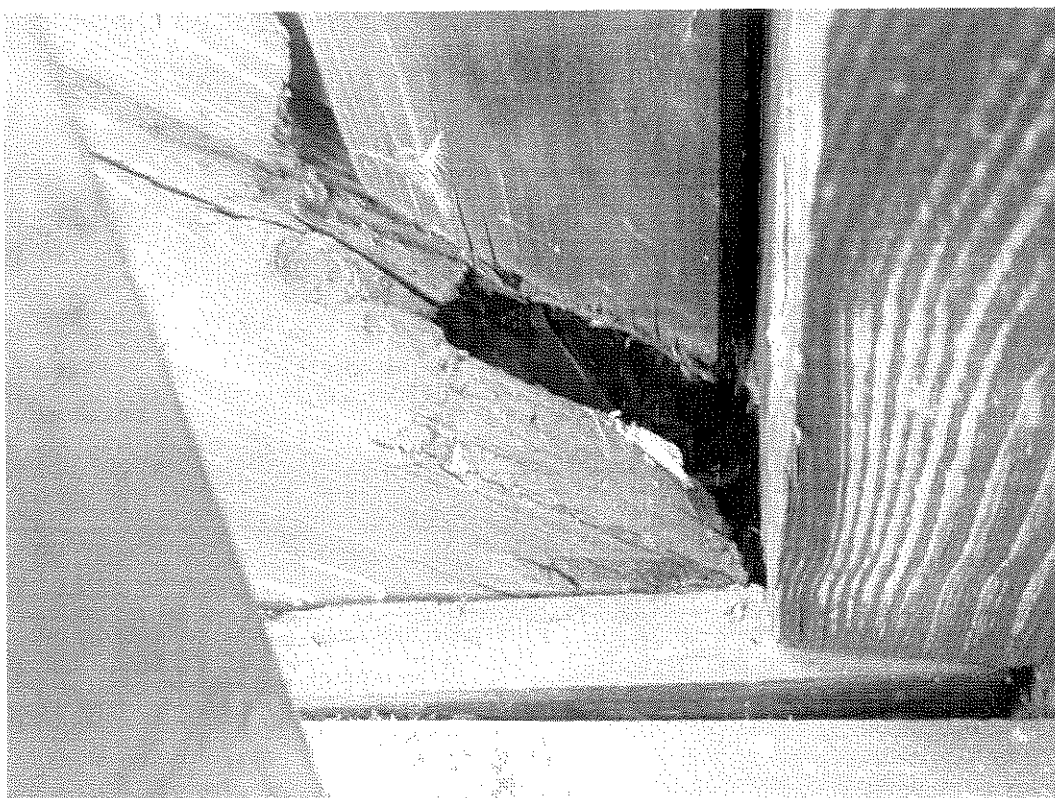
M4: Átlós merevítő és oszlop elkorhadt kapcsolata a toronyban a rácsos tartó bekötésénél

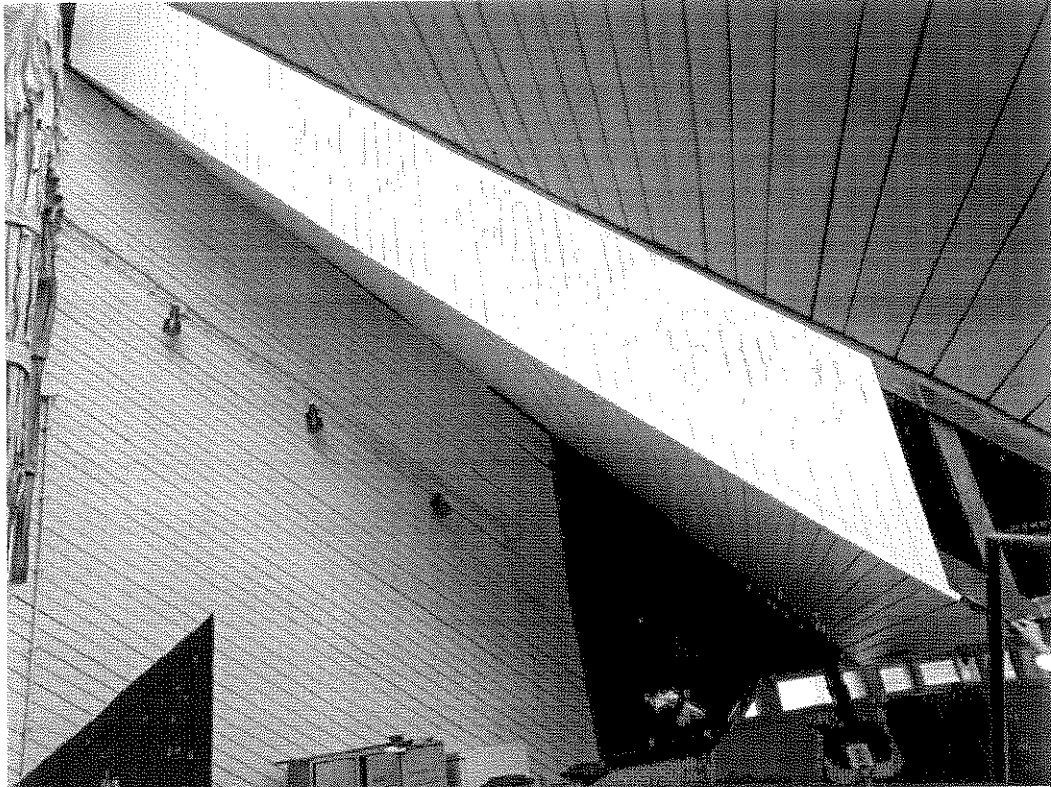
M5: Rácsos tartó lehajlása kívülről szemléltetve (a vékony kék vonal a kifeszített zsinór)

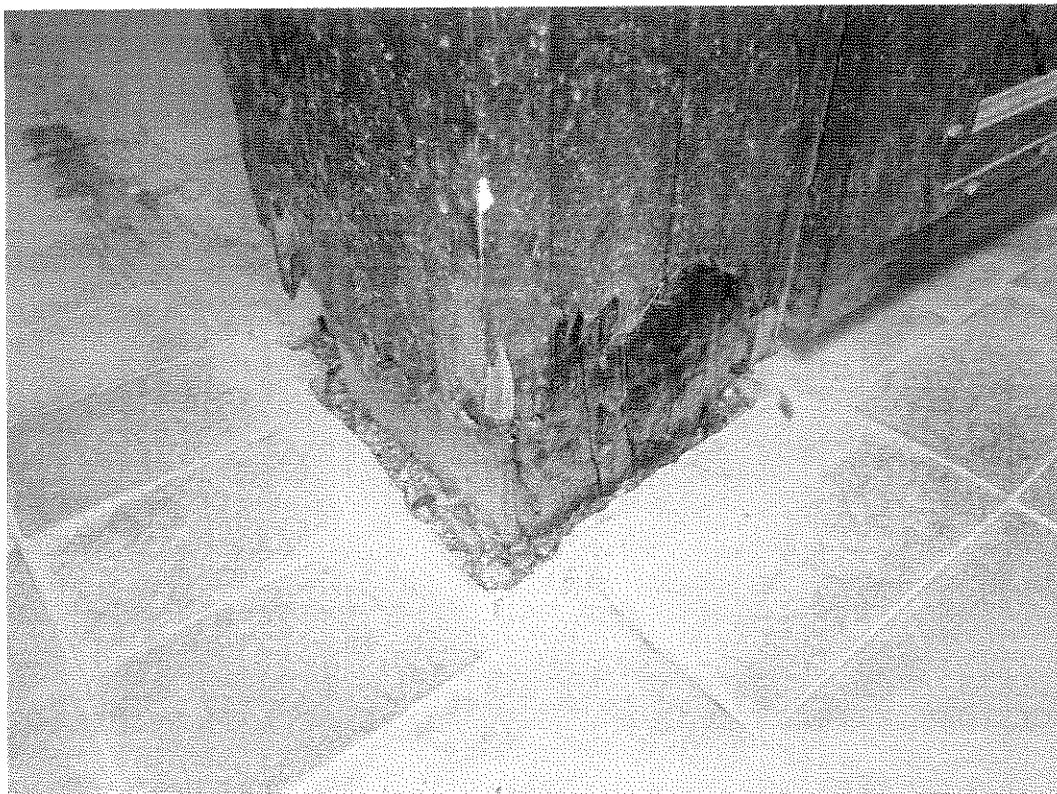
A torony oszlopait elburkolták, de a burkolat korhadása miatt az egyik oszlop töve láthatóvá vált, meglepő módon a faanyag viszonylag ép, jelentős károsodás nem látható (M6). Az oszlop-rácsos főtartó kapcsolatba bemenő átlós irányú merevítő csomópontja viszont teljesen elkorhadt (M4). A torony egyéb belső szerkezeti elemein jelentős faanyag károsodások nincsenek, de az épület láthatóan beázik, a torony közbenső pódiumának deszkázata részben elkorhadt, behajlik, a pódiumon állati maradványok, ürülék található. A torony külső szerkezetét nem állt módunkban megvizsgálni, de az összeomlott szerkezet állapota egyértelmű (M7).

M6: Torony oszlopa viszonylag ép, a burkolat korhadt

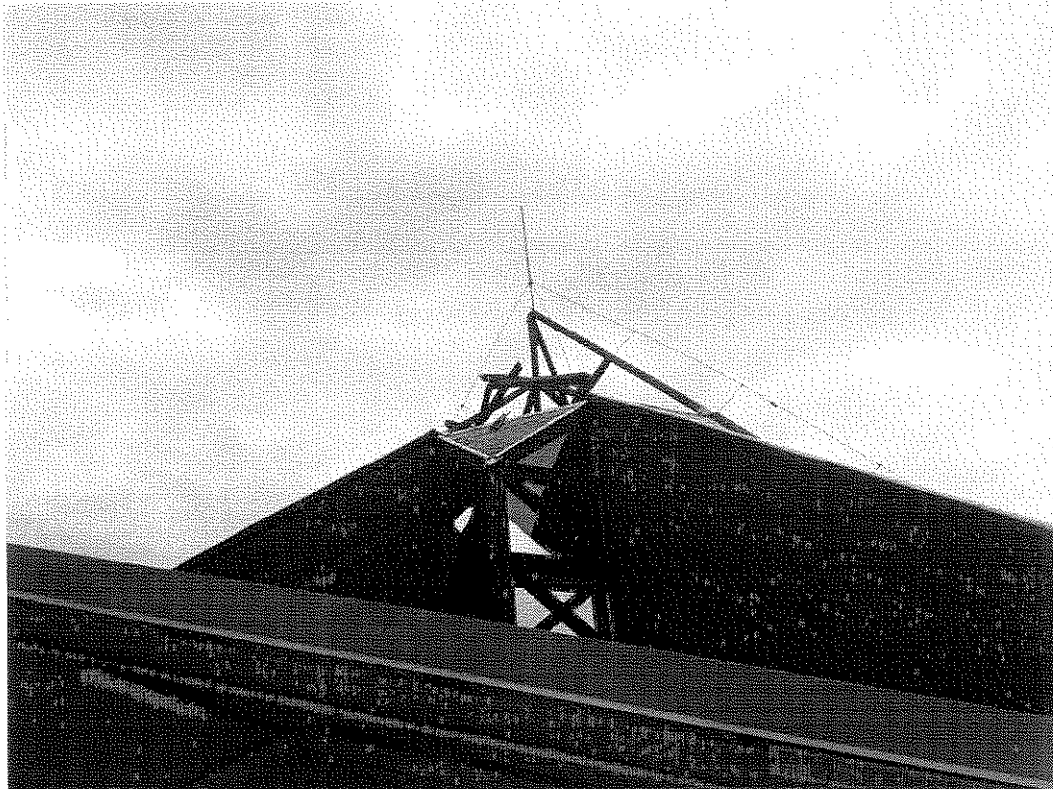
M7: Torony külső része összeomlott

1. A harangtorony és a körülötte lévő ravatalozó helyiségek az összedőlt külső toronyrész miatt **veszélyesek**. A meglazult ill. leesett részeket el kell bontani. Ezt követően a megmaradó részek újra vizsgálandók és ezután lehet majd dönteni a megmaradó rész minősítéséről.
2. A szociális (keleti) szárny **tűrhető** állapotú. E részre időszakos szakértői ellenőrzést írunk elő. Az ellenőrzés gyakorisága 5 év.
3. A felüljáró a jelenlegi állapotban **veszélyes**. A vb. szerkezetre szerelt fa szerkezeteket és a pala héjazatot le kell bontani.

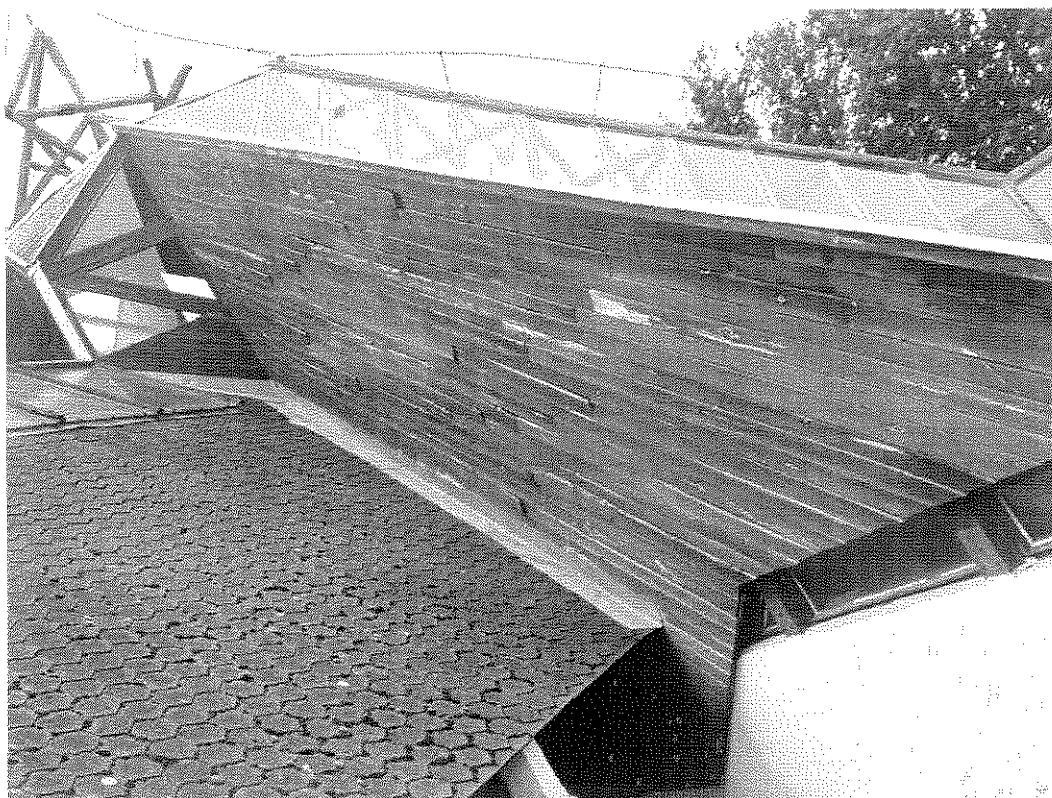
A külső fa burkolatok állapota igen rossz, itt a problémát elsősorban nem a faanyag károsodásai, hanem a szegezett kapcsolatok kilazulása, a faanyag nedvesség hatására történő vetemedése, és az így kialakuló folytonossági hiány okozza (M8). A burkolat nagyon sok helyen hiányos és ez beázásokat okoz, lassan tönkretéve az alatta lévő tartószerkezetet. A fa tartószerkezet mozgásából, lehajlásából adódóan a belső burkolatok szinte mindenhol széthúzódtak, az elemek között cm-es rések alakultak ki.

M8: Ravatalozó oldalsó burkolat (jellemző állapot)

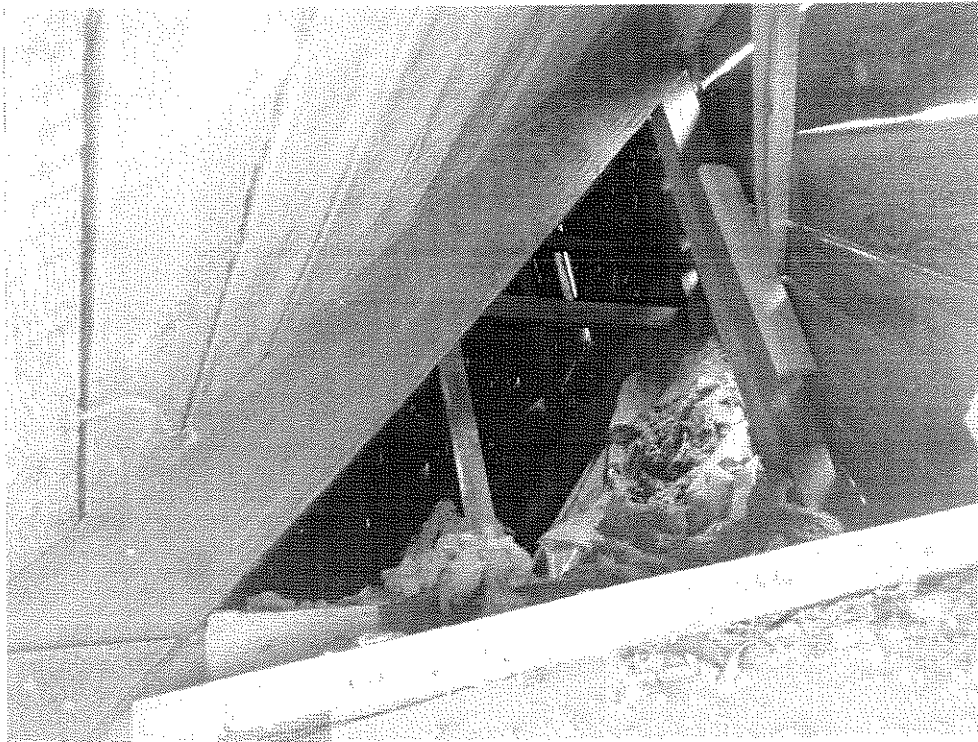
A szociális szárny fa szerkezetét korlátozott hozzáférés miatt részletesen nem tudtuk vizsgálni. A sarki burkolat megbontásával volt megtekinthető a tartószerkezet, itt jelentős faanyag károsodás nem volt látható, a szerkezeti kialakítás a ravatalozóhoz hasonló (M9, M10). A belső csk-lemez burkolat repedései a fa szerkezet mozgásából természetesen adódnak, ezek szerkezeti károkat nem jelentenek. A gerincen futó üvegtető külső fa elemei viszont igen rossz állapotban vannak, ezek elkorhadtak, elállnak a felülettől (M11). Megjegyezzük – bár ez nem szerkezeti probléma –, hogy a belső burkolat fölé elhelyezett ásványgyapot hőszigetelés teljesen szétesett, hiányos (M9).

M9: Keleti (szociális) szárny fa szerkezete (ásványgyapot hőszigetelés „szétzilálva”)

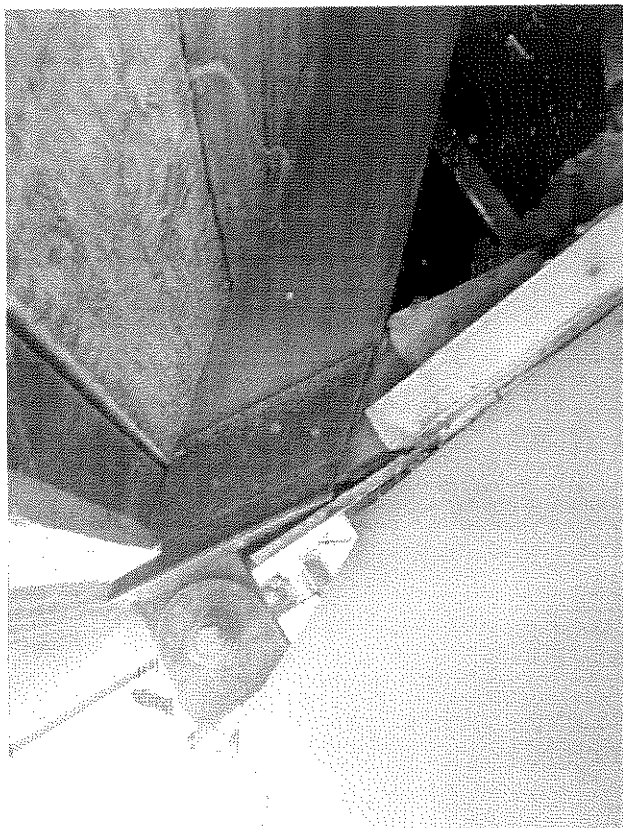
M10: Keleti szárny rácsos tartó ép alsó csomópontja

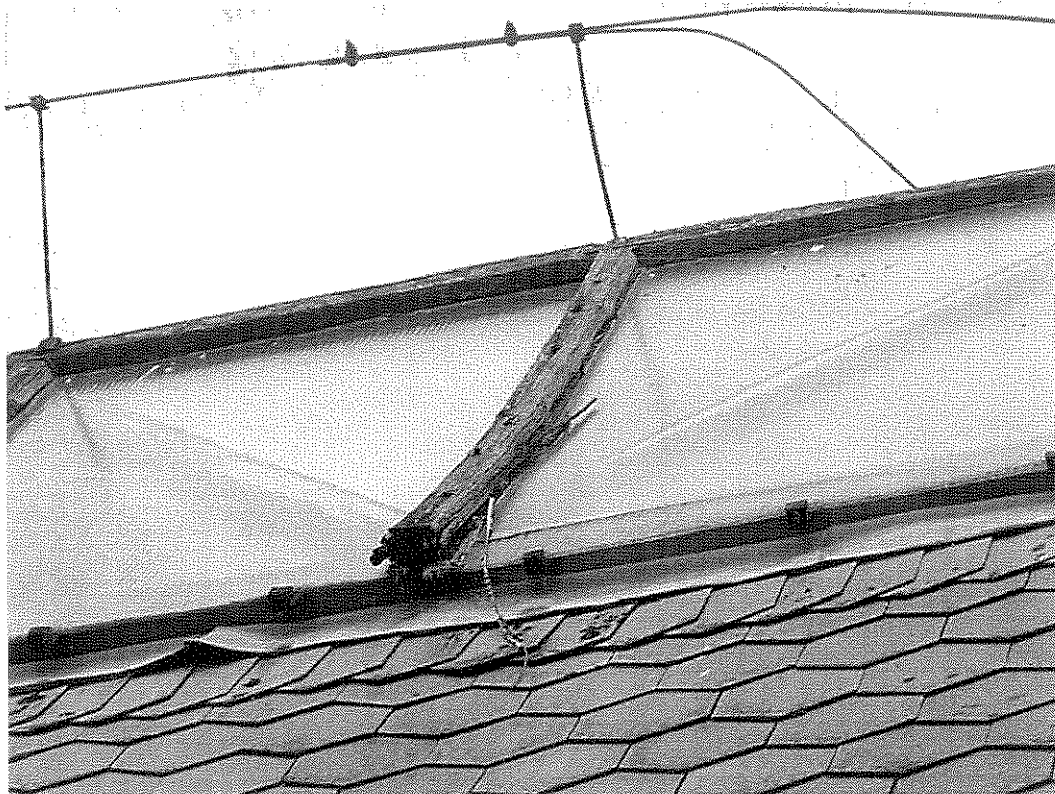
M11: Keleti szárny, üveg bevilágító, korhadt takaró szerkezet

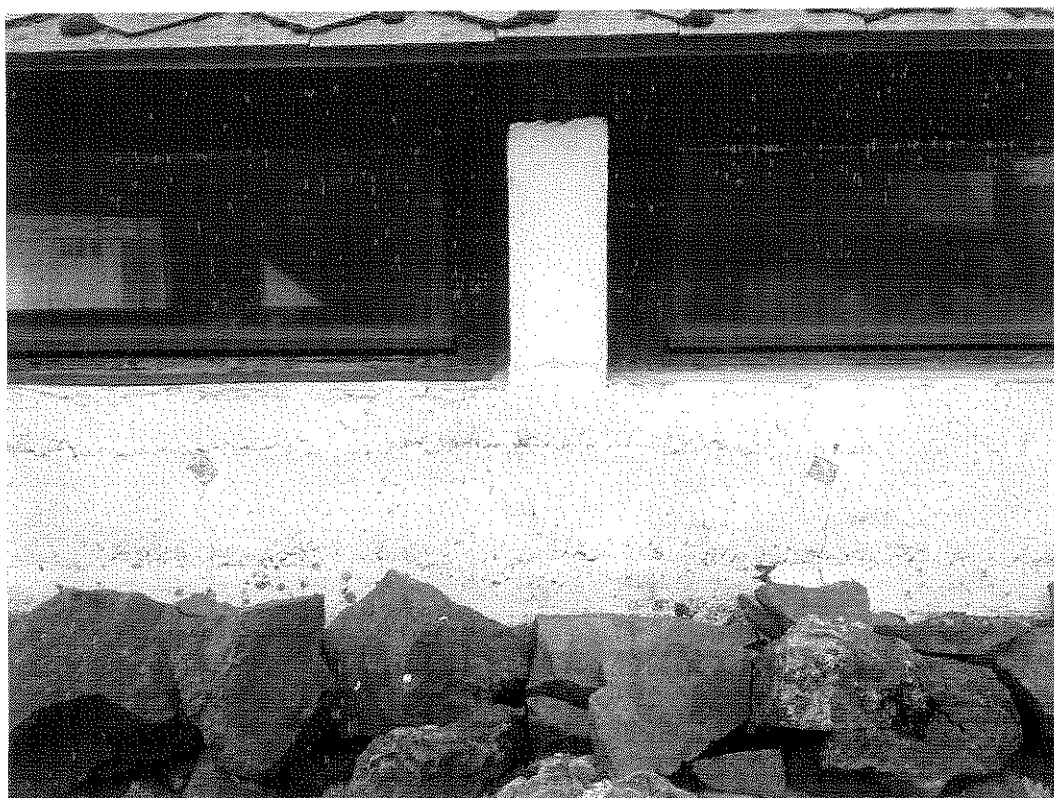
A vb. alépítményen szinte végig zsugorodási repedések figyelhetők meg, amelyek valószínűleg már az építés után jelentkeztek (M12). A szerkezet jelenlegi állapota, kinézete nem a korának, hanem inkább a szakszerűtlen és igénytelen kivitelezési munkának köszönhető. A beton felülete fészkes, egyenetlen, a zsaluzat egyszerű deszkával készült, a bent hagyott fa távtartóknál a betonfalak sűrűn átrepedtek. A repedések tágassága még az elfogadható szinten van, e repedések a szerkezet állékonyságát nem befolyásolják.

M12: Zsugorodási repedések a vb. alépitményen (általánosan jellemző)

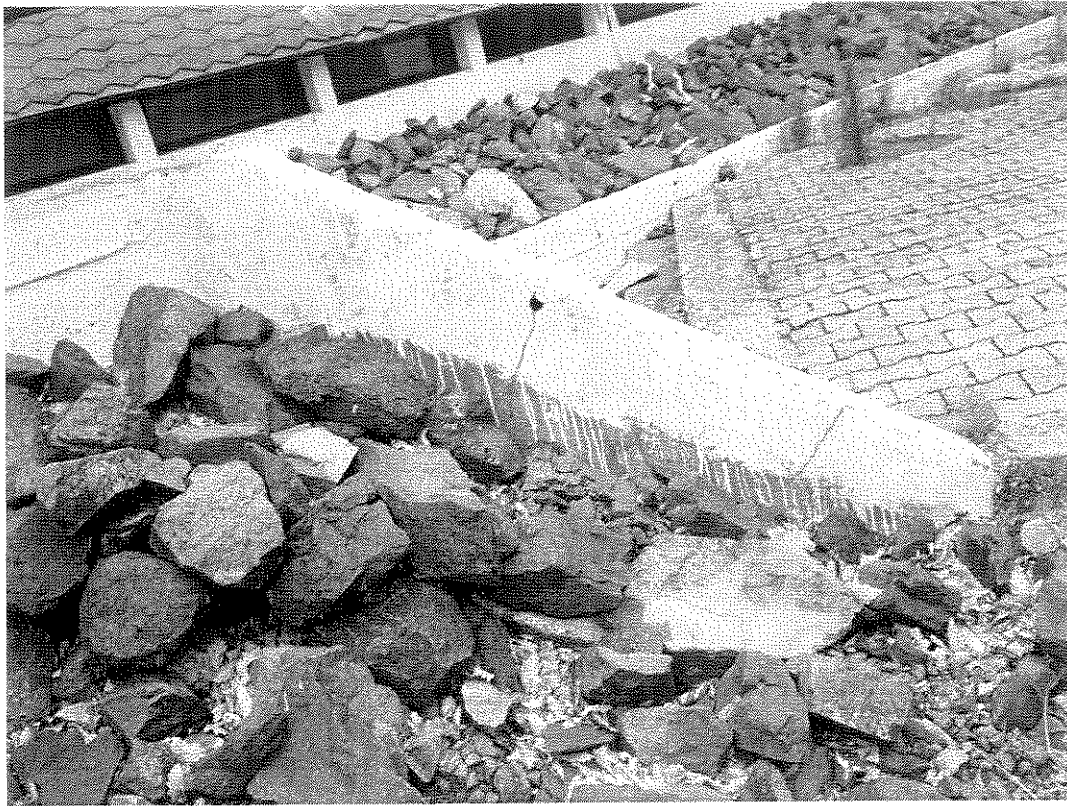
M13: Zsugorodási repedések a támfalakon (általánosan jellemző)

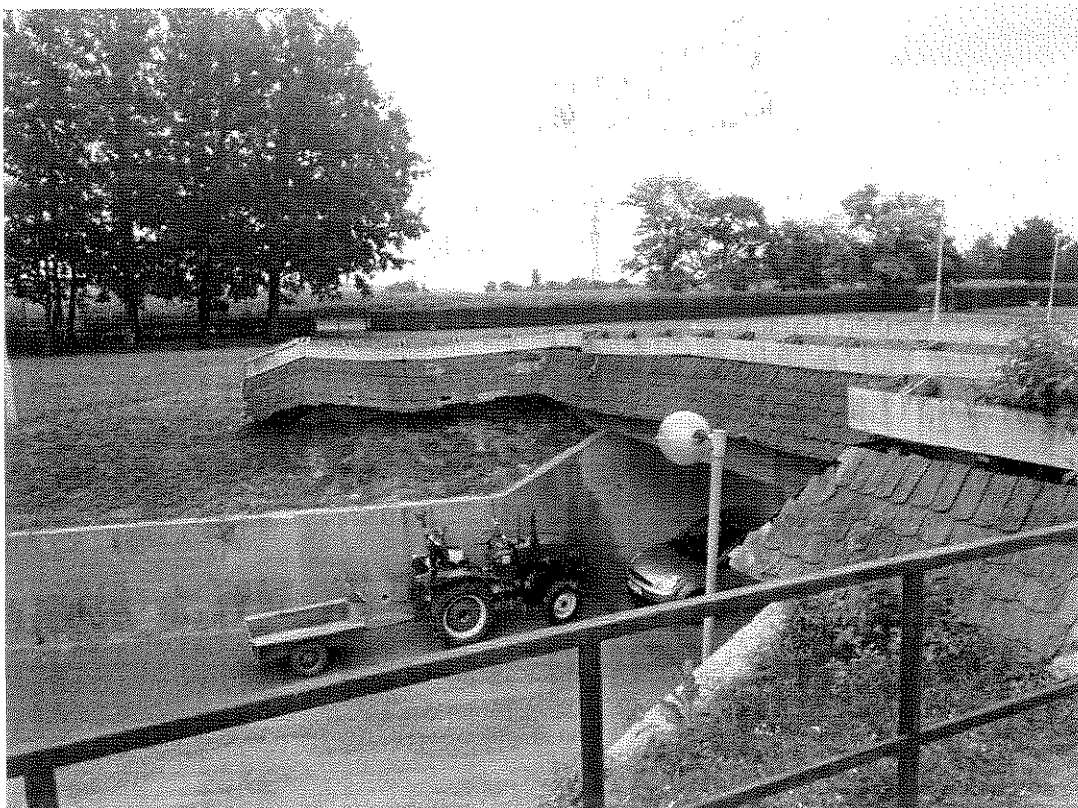
A megbízásnak nem volt tárgya az épületet körbevevő műtárgyak vizsgálata, de ezek a szerkezetek viszont olyan rossz állapotban vannak, hogy indokolt volt szemlézni. Maguk a vb. műtárgyak épek, viszont a rájuk rögzített faszerkezet ill. pala héjazat állapota különösen aggasztó, főleg a felüljáróra rögzített rész: az ezekről leszakadó darabok az alatta lévő személy-, ill. járműforgalmat veszélyeztetik (M14, M15).

M14: A felüljáró veszélyes állapotú burkolattal, alatta parkoló járművek!

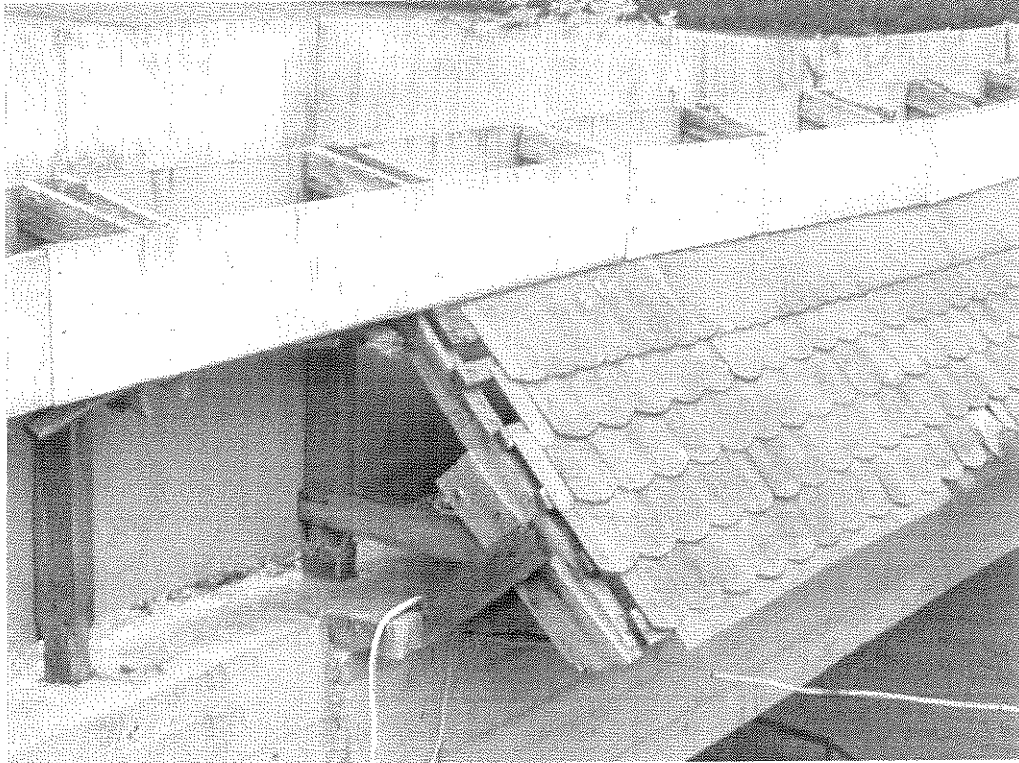
M15: A felüljáró veszélyes állapotú burkolattal

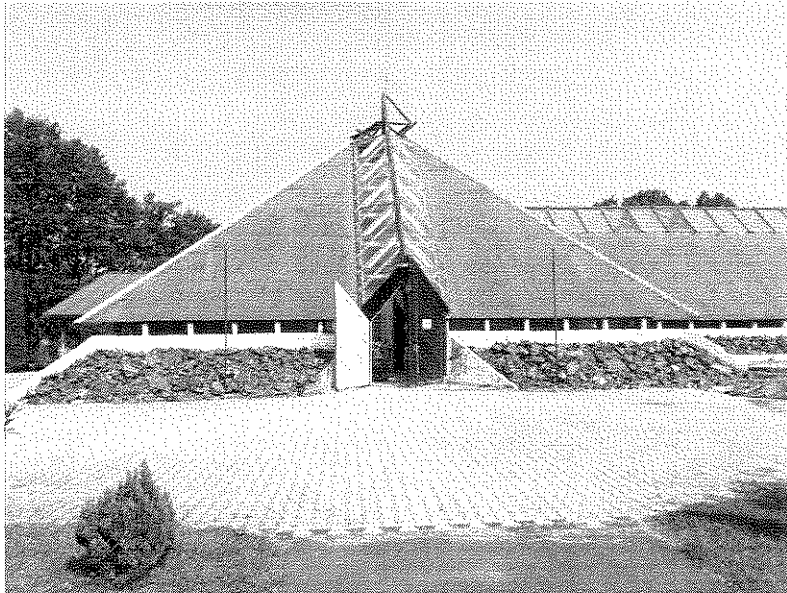
veszélyes állapotú ravatalozó épületrész

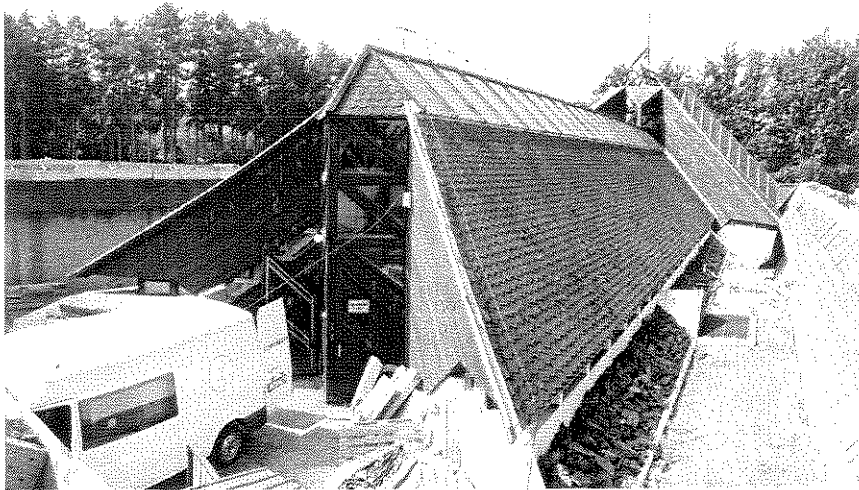
tűrhető állapotú szociális épületrész

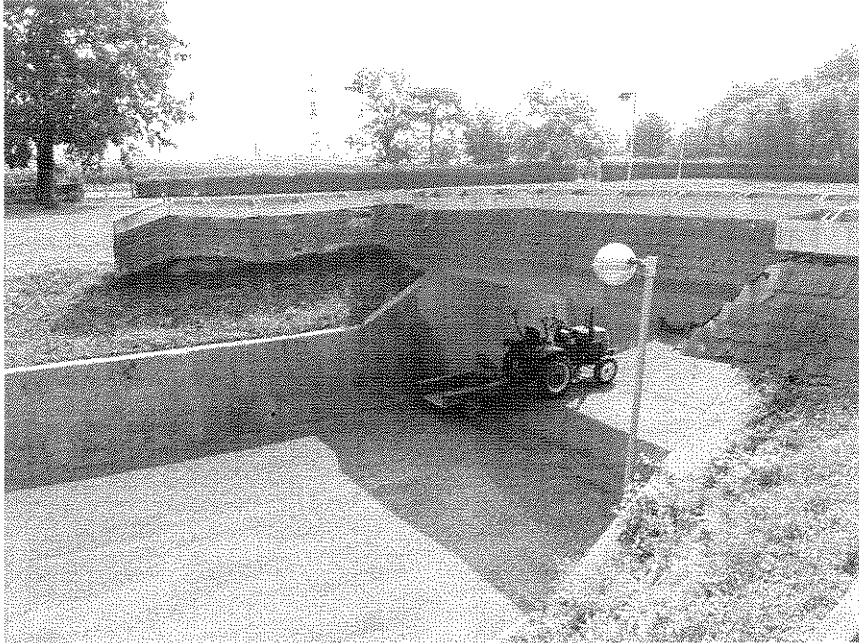
veszélyes állapotú felüljáró

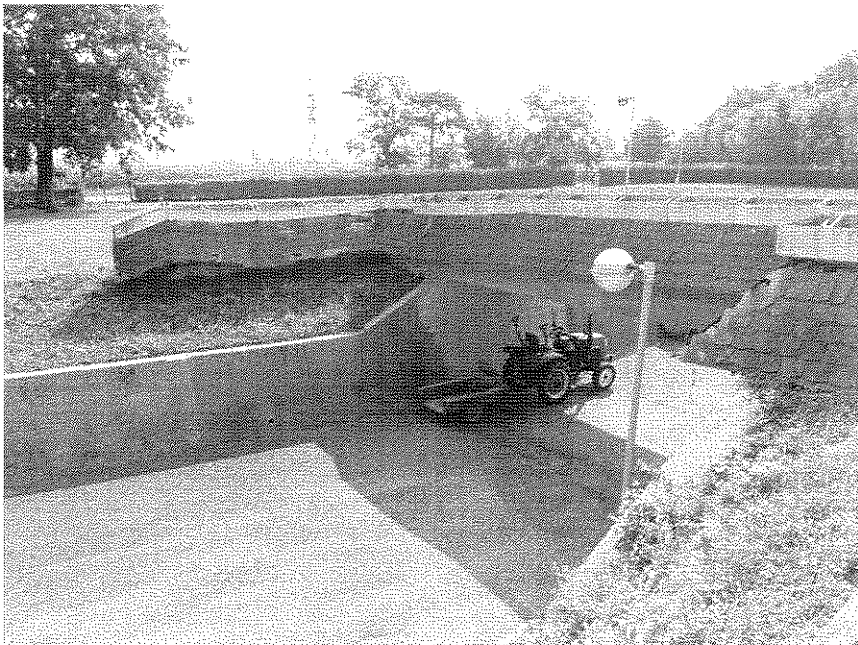
Az épület szociális keleti traktusát körül ölelő töltés tetején végig húzódó korlát szerkezete és burkolata erősen leromlott állapotú, azt a szakvélemény veszélyesnek minősítette, ezért annak bontása szükséges, visszaépítése kizárólag a ravatalozó gazdasági bejárata felett áthúzódó felüljáró és a gazdasági út melletti rézsű tetején, valamint a gazdasági udvart határoló fal tetején szükséges. A töltés tetején található térburkolat állapota erősen leromlott állapotú, ezért annak felújítását kizárólag az északi oldali töltésen javasoljuk, a déli oldalon zöldfelület kialakítása javasolt, mivel funkcionálisan jelenleg sem tölt be semmilyen szerepet.

veszélyes állapotú korlát

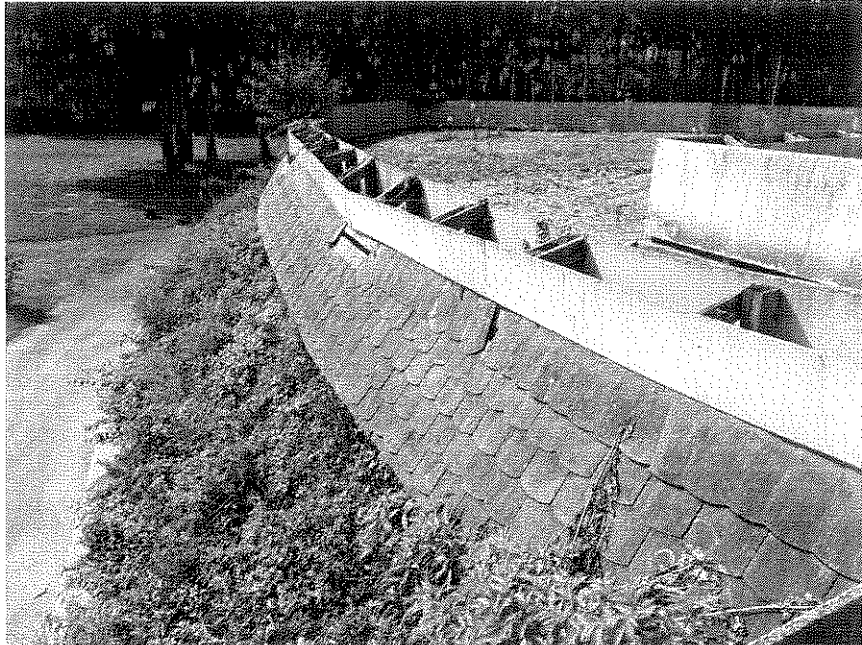
veszélyes állapotú korklát

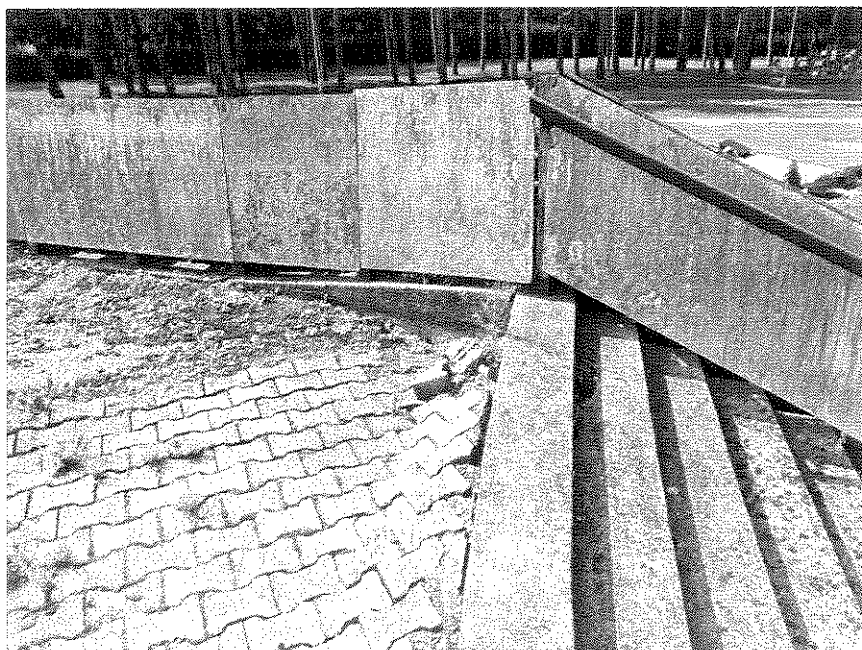
leromlott állapotú térburkolat

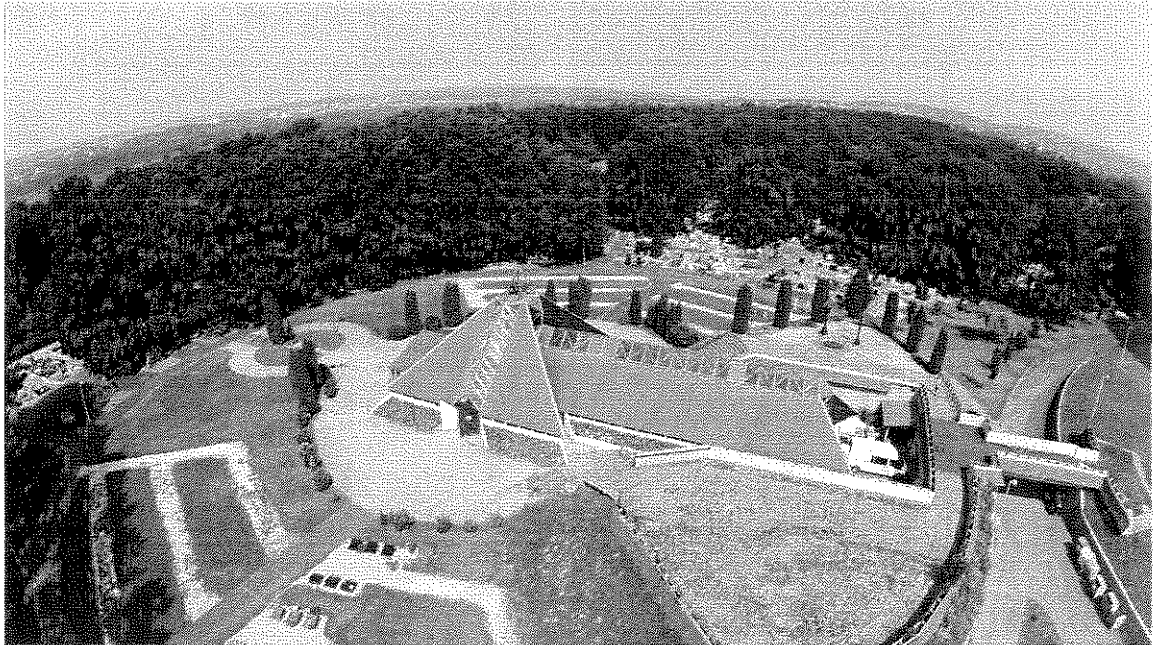
déli oldali töltés leromlott és használaton kívüli térburkolata
