Keszthelyi Új köztemetőben lévő ravatalozó épület átalakítása

Tartószerkezeti szakvélemény

Új köztemető statikai felülvizsgálatáról
Keszthely, Fenyves fasor 2.

Új Köztemető ravatalozó épület és környezetének fejlesztési koncepciója

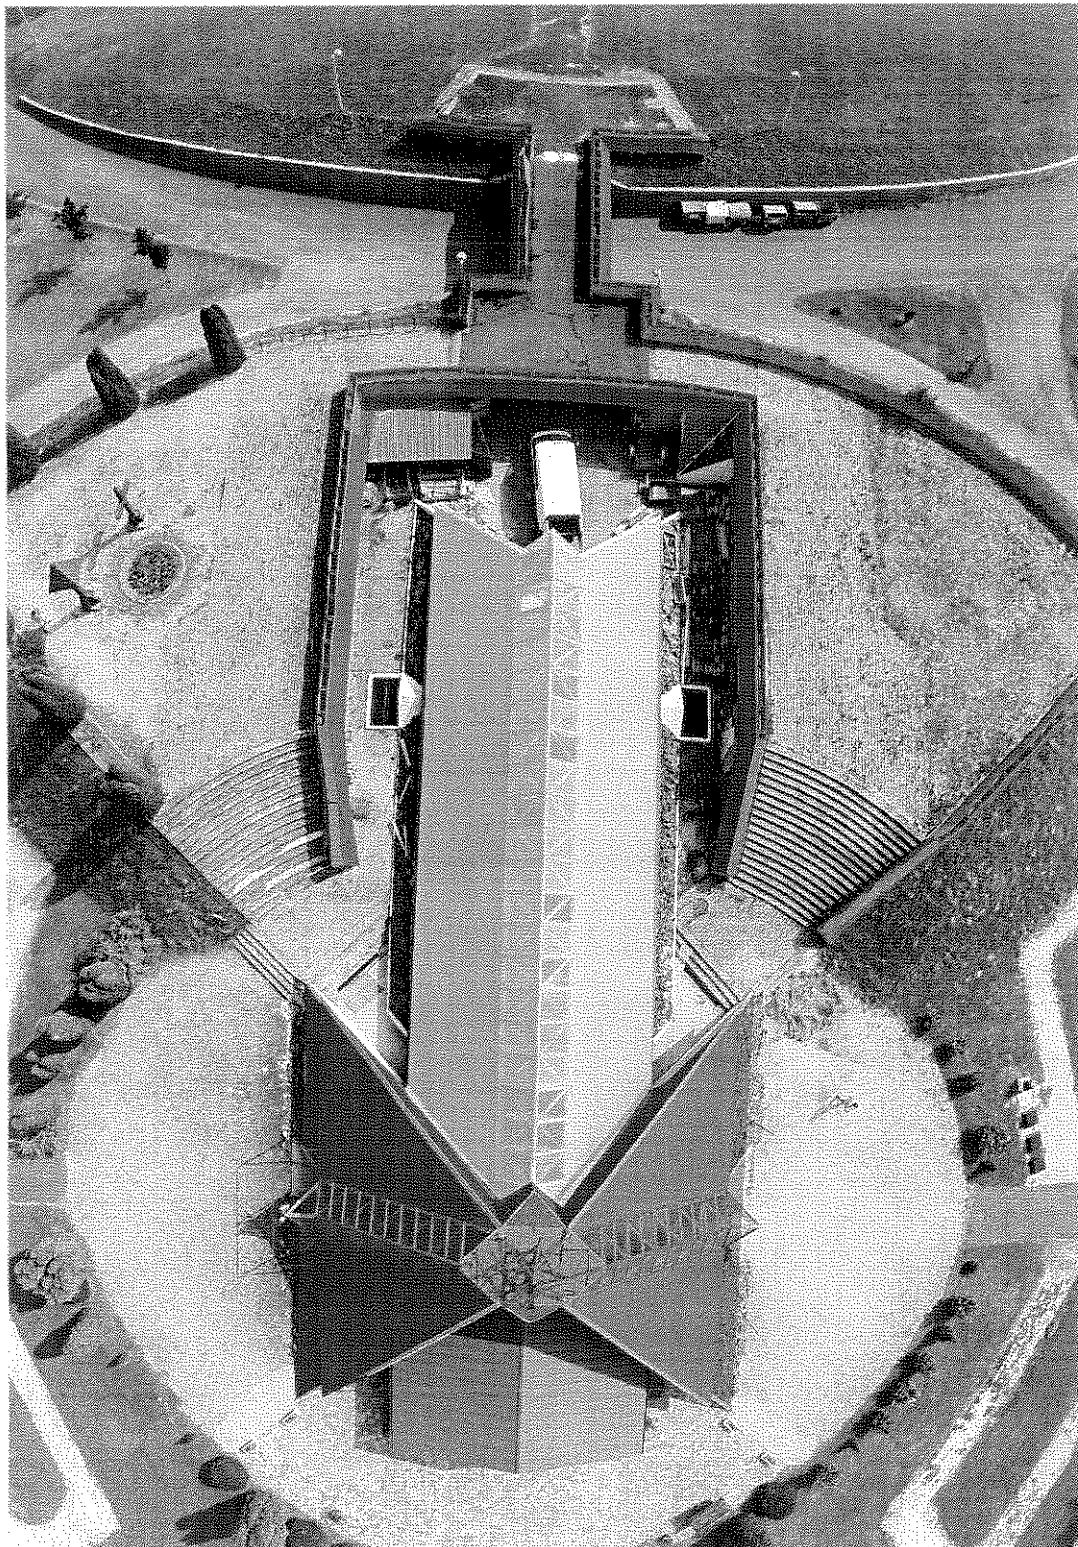
VESZÉLYES ÁLLAPOTÚNAK MINŐSÍTETT ÉPÜLETRÉSZ

1. A harangtorony és a körülötte lévő ravatalozó helyiségek az összedőlt külső toronyrész miatt **veszélyesek**. A meglazult, ill. leesett részeket el kell bontani. Ezt követően a megmaradó részek újra vizsgálandók és ezután lehet majd dönteni a megmaradó rész minősítéséről.

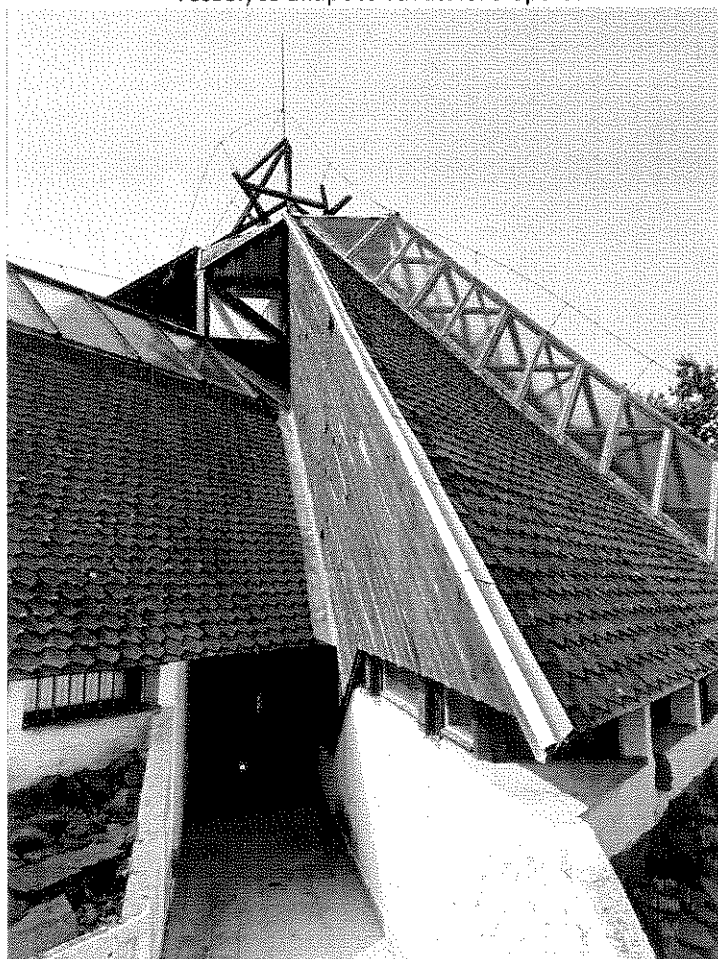
veszélyes állapotú ravatalozó épületrész

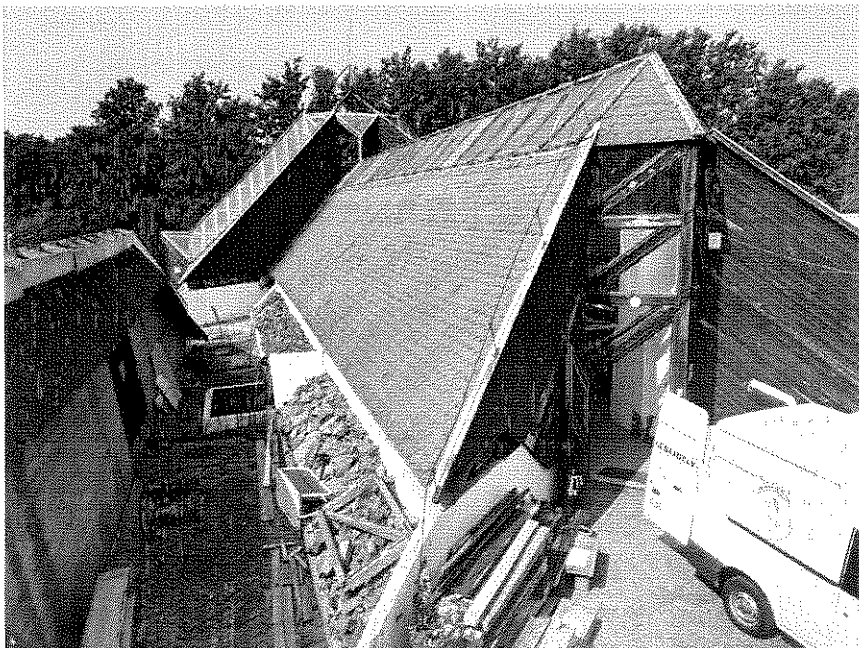
2. A szociális (keleti) szárny **tűrhető** állapotú. E részre időszakos szakértői ellenőrzést írunk elő. Az ellenőrzés gyakorisága 5 év.
 3. A felüljáró a jelenlegi állapotban **veszélyes**. A vb. szerkezetre szerelt fa szerkezeteket és a pala héjazatot le kell bontani.

tűrhető állapotú szociális épületrész

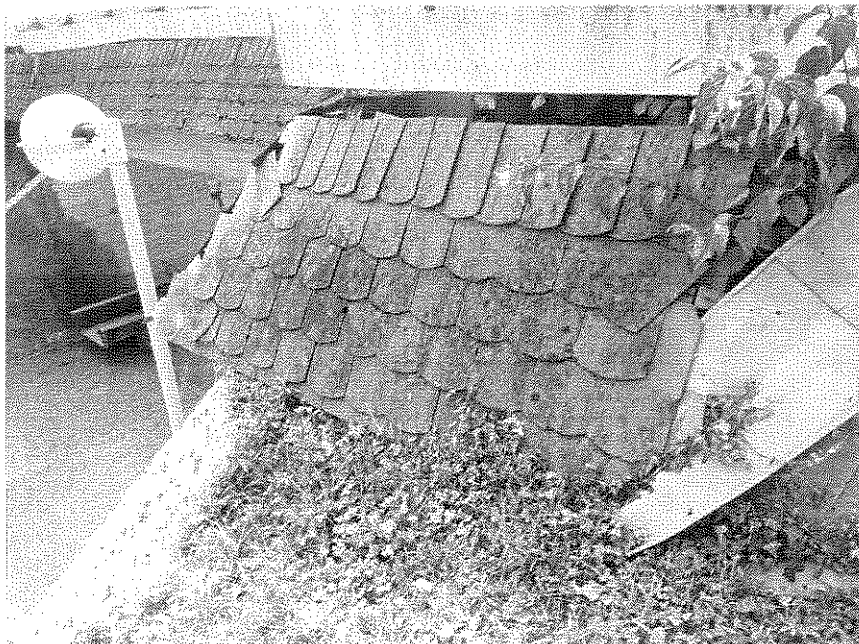
veszélyes állapotú felüljáró

Az épület szociális keleti traktusát körül ölelő töltés tetején végig húzódó korlát szerkezete és burkolata erősen leromlott állapotú, azt a szakvélemény veszélyesnek minősítette, ezért annak bontása szükséges, visszaépítése kizárólag a ravatalozó gazdasági bejárata felett áthúzódó felüljáró és a gazdasági út melletti rézsű tetején, valamint a gazdasági udvart határoló fal tetején szükséges. A töltés tetején található térburkolat állapota erősen leromlott állapotú, ezért annak felújítását kizárólag az északi oldali töltésen javasoljuk, a déli oldalon zöldfelület kialakítása javasolt, mivel funkcionálisan jelenleg sem tölt be semmilyen szerepet.
